**APLICAÇÃO DE MATRIZ GUT NA ANÁLISE DE MANIFESTAÇÕES
PATOLÓGICAS EM EDIFICAÇÃO NO MUNICÍPIO
DE GRAVATÁ/PE**

Trabalho de Conclusão de Curso apresentado ao Curso de Engenharia Civil do Centro Universitário FACOL - UNIFACOL, como requisito parcial para a obtenção do título de Bacharel em Engenharia Civil.

O Sindicato dos Trabalhadores Rurais - STR de Gravatá-PE, nos termos da legislação em vigor, outorgado pela Carta Sindical, é reconhecido como órgão representativo da 1ª categoria profissional do plano da Confederação Nacional dos Trabalhadores na Agricultura no município de Gravatá desde 20 de agosto de 1963. A sua sede está situada na Rua Vereador Elias Torres, nº 107, bairro Centro, Gravatá/PE. Na figura 14, tem-se a localização do sindicato dos trabalhadores rurais, objeto de estudo desse trabalho.

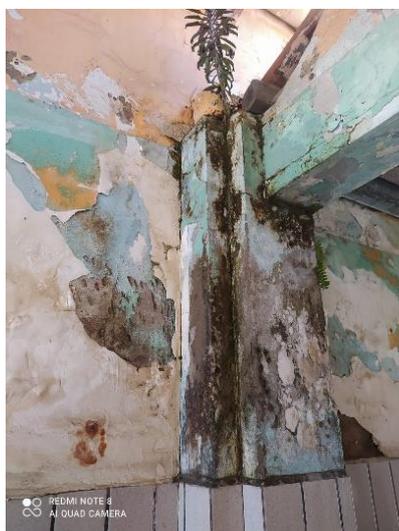
FIGURA 17 – Infiltração nas paredes e estrutura interna da recepção 1.

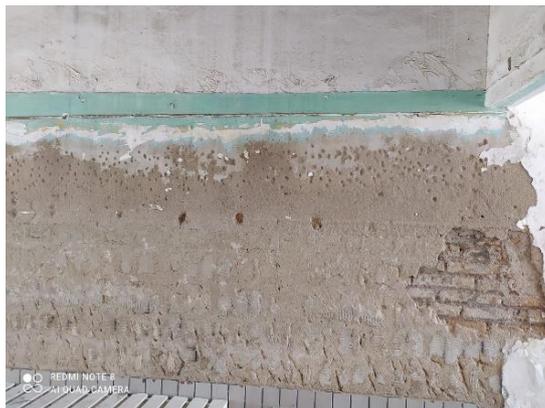
FIGURA 18 – Deslocamento do revestimento argamassado na parede interna da recepção

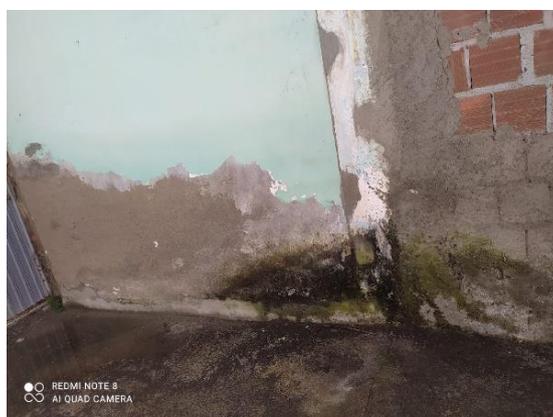
FIGURA 19 – Mofo/bolor na parede externa que dá acesso a área descoberta.

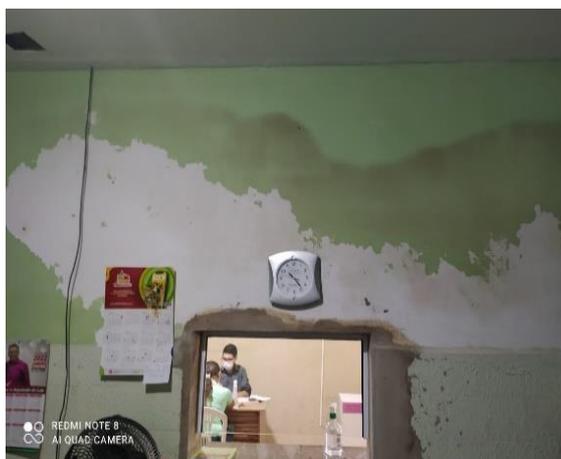
FIGURA 20 – Mancha de umidade na sala de atendimento N° 2

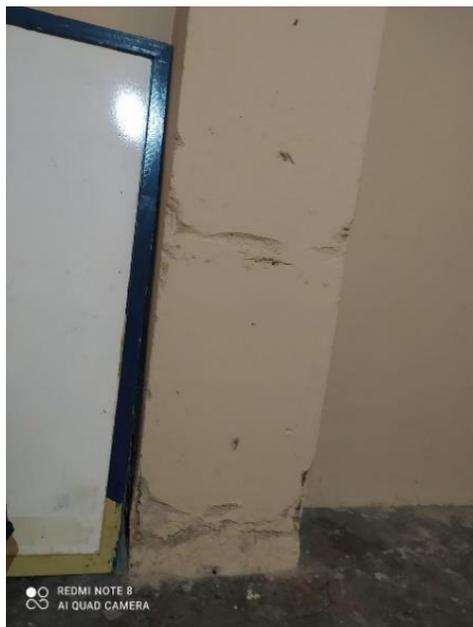
FIGURA 21 – Falta de cobertura na base inferior do pilar na circulação.

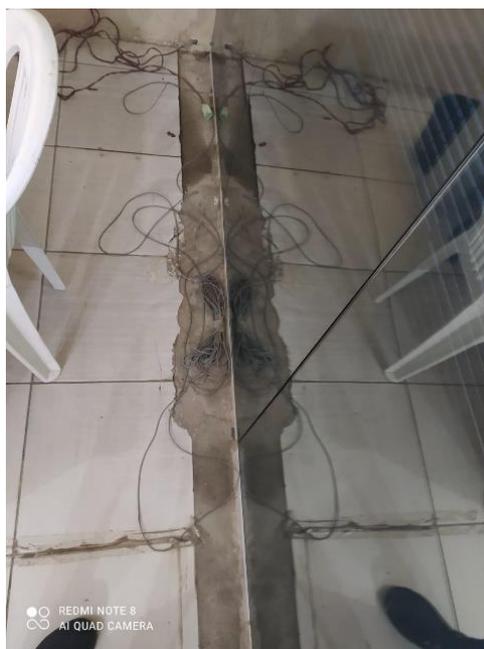
FIGURA 22 – Falta de revestimento de piso na recepção 2.

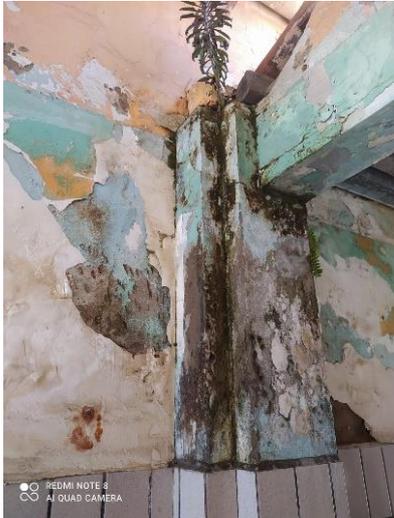
ITEM	1
IMAGEM

MANIFESTAÇÃO PATOLÓGICA	Infiltração / umidade
POSSÍVEL CAUSA	Infiltrações causadas por intempéries que se caracterizam pela ação das chuvas
MÉTODO DE INSPEÇÃO	Inspeção visual
MEDIDA CORRETIVA	Retirar todo revestimento, fazer uso de impermeabilizante, realizar manutenção no sistema de drenagem da cobertura e aplicar novo revestimento adequado nas paredes
GRAVIDADE	5
TENDÊNCIA	5
URGÊNCIA	5

G x U x T	125
Grau de Prioridade	1º

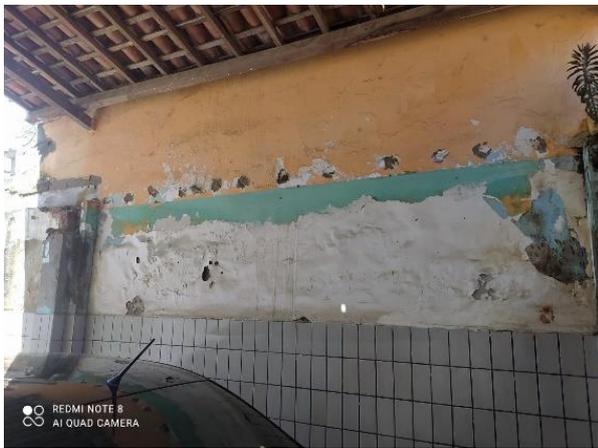
ITEM	2
IMAGEM

MANIFESTAÇÃO PATOLÓGICA	Descascamento de pintura
POSSÍVEL CAUSA	Aplicação de tinta com baixa resistência a álcalis sobre substrato úmido e alcalino, causando a perda de aderência
MÉTODO DE INSPEÇÃO	Inspeção visual
MEDIDA CORRETIVA	Limpar toda superfície a ser pintada, eliminar todo ponto de descascamento, fazer uso do fundo preparador e utilizar tinta adequada
GRAVIDADE	1
TENDÊNCIA	2
URGÊNCIA	2
G x U x T	4
Grau de Prioridade	10º

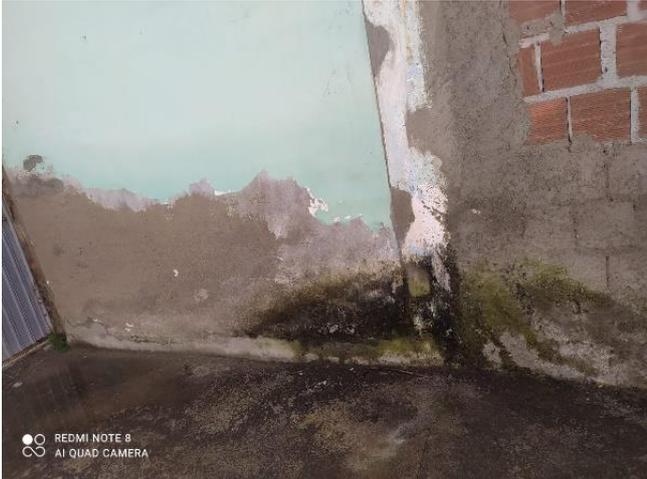
ITEM	3
IMAGEM

MANIFESTAÇÃO PATOLÓGICA	Mofo/ bolor/ umidade
POSSÍVEL CAUSA	Umidade excessiva decorrente da infiltração das chuvas, propiciando o desenvolvimento do bolor
MÉTODO DE INSPEÇÃO	Inspeção visual
MEDIDA CORRETIVA	Realizar a limpeza do local afetado e fazer uso de impermeabilizante adequado antes da aplicação do novo revestimento
GRAVIDADE	3
TENDÊNCIA	4
URGÊNCIA	3
G x U x T	36
Grau de Prioridade	5º

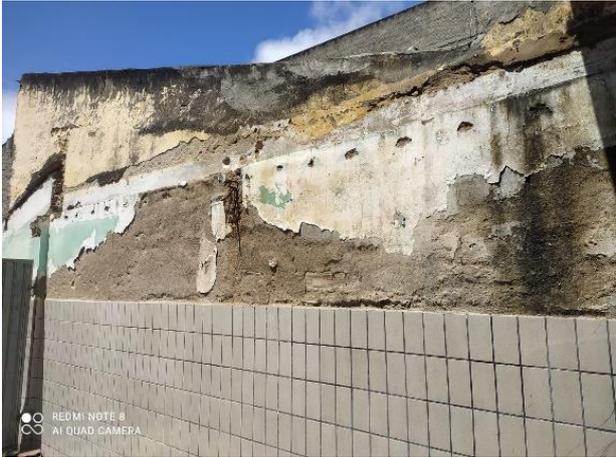
ITEM	4
------	---

MANIFESTAÇÃO PATOLÓGICA	Desagregação de argamassa/bolor
POSSÍVEL CAUSA	Possível infiltração, traço inadequado
MÉTODO DE INSPEÇÃO	Inspeção visual
MEDIDA CORRETIVA	Eliminar a infiltração, realizar o reparo do revestimento, preparar superfície a ser pintada, fazer uso do fundo preparador e utilizar tinta adequada
GRAVIDADE	3
TENDÊNCIA	3
URGÊNCIA	3
G x U x T	27
Grau de Prioridade	6º

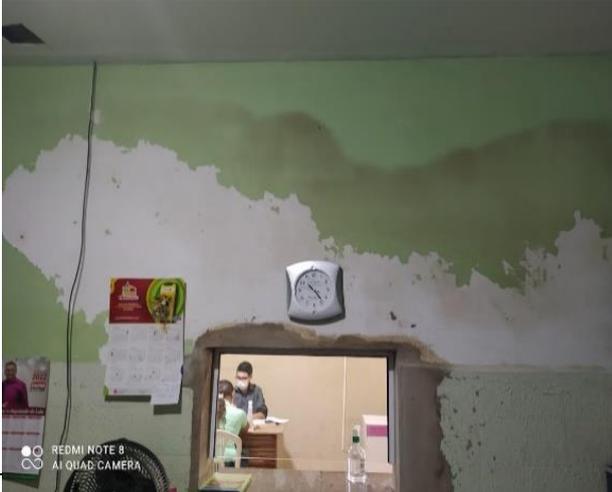
ITEM	5
IMAGEM

MANIFESTAÇÃO PATOLÓGICA	Mancha de umidade / Descolamento da tinta
POSSÍVEL CAUSA	Infiltração na alvenaria
MÉTODO DE INSPEÇÃO	Inspeção visual
MEDIDA CORRETIVA	Localizar a infiltração, tratá-la em seguida, preparar a parede pra receber nova pintura com tinta adequada
GRAVIDADE	2
TENDÊNCIA	4
URGÊNCIA	3
G x U x T	24
Grau de Prioridade	7º

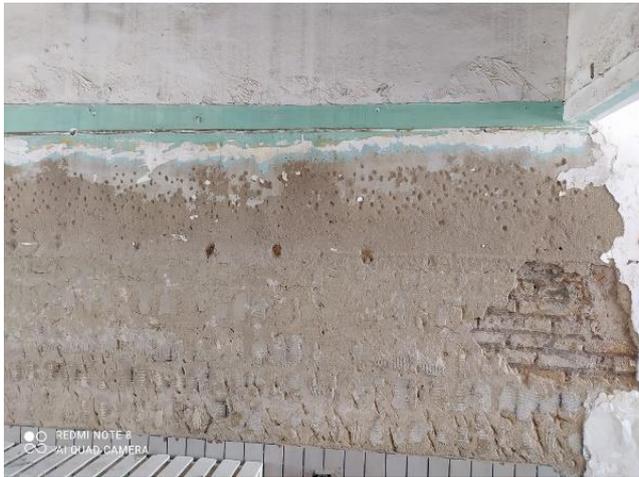
ITEM	6
IMAGEM

MANIFESTAÇÃO PATOLÓGICA	Desagregação da argamassa na parede (estágio avançado)
POSSÍVEL CAUSA	Traço inadequado, uso de material com alto teor de finos, possível infiltração
MÉTODO DE INSPEÇÃO	Inspeção visual
MEDIDA CORRETIVA	Buscar a fonte de umidade e tratá-la, realizar impermeabilização do substrato com material adequado e promover reparo do substrato para receber nova camada do revestimento
GRAVIDADE	4
TENDÊNCIA	5
URGÊNCIA	4
G x U x T	80
Grau de Prioridade	3º

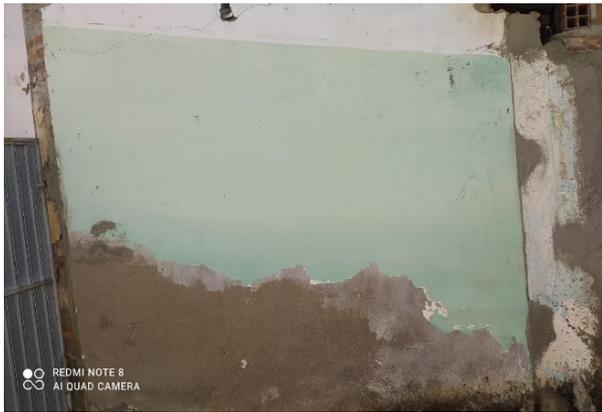
ITEM	7
IMAGEM

MANIFESTAÇÃO PATOLÓGICA	Umidade por ascensão capilar / descascamento da pintura
POSSÍVEL CAUSA	Espessura do reboco muito grossa, pouca aderência entre substrato e revestimento, presença de umidade por ascensão capilar
MÉTODO DE INSPEÇÃO	Inspeção visual
MEDIDA CORRETIVA	Recomenda-se raspar ou escovar a superfície até a remoção total do revestimento antigo, realizar impermeabilização do substrato,

aplicar nova camada de revestimento e finalizar com pintura adequada
GRAVIDADE	3
TENDÊNCIA	4
URGÊNCIA	3
G x U x T	36
Grau de Prioridade	4º

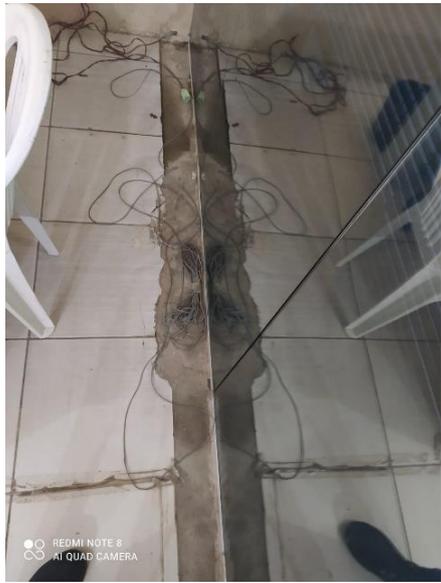
ITEM	8
IMAGEM

MANIFESTAÇÃO PATOLÓGICA	Falta do revestimento do piso
POSSÍVEL CAUSA	Descontinuidade do piso
MÉTODO DE INSPEÇÃO	Inspeção visual
MEDIDA CORRETIVA	Verificação e aplicação do uso do material adequado, juntamente com aplicação de mão de obra qualificada
GRAVIDADE	1
TENDÊNCIA	2
URGÊNCIA	2
G x U x T	4
Grau de Prioridade	9º

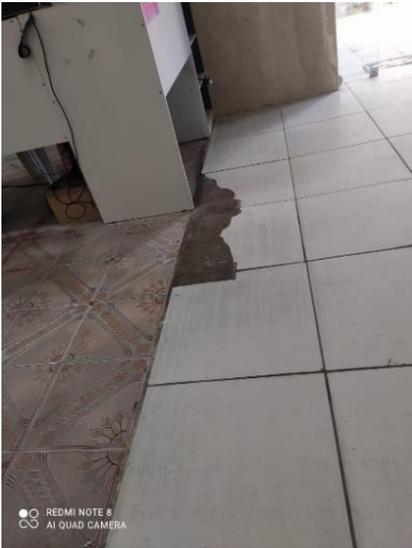
ITEM	9
IMAGEM

MANIFESTAÇÃO PATOLÓGICA	Deslocamento do revestimento piso
POSSÍVEL CAUSA	Utilização de argamassa após vencido o tempo em aberto, ou exposição a altas temperaturas, ou à umidade, ou deficiência no preparo da base
MÉTODO DE INSPEÇÃO	Inspeção visual
MEDIDA CORRETIVA	Remover placas cerâmicas afetadas, realizar tratamento da base, utilizar revestimento e argamassa adequados, bem como mão de obra qualificada
GRAVIDADE	2
TENDÊNCIA	3
URGÊNCIA	2
G x U x T	12
Grau de Prioridade	8º

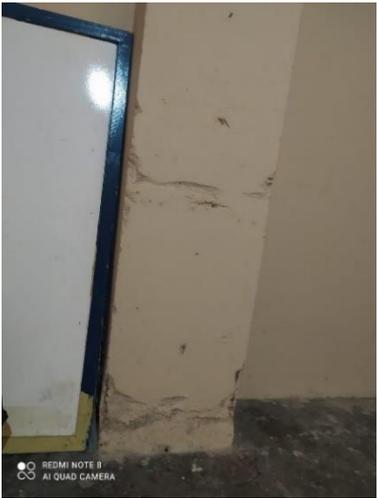
ITEM	10
------	----

<p style="text-align: center;">MANIFESTAÇÃO PATOLÓGICA</p>	<p>Falta de cobrimento</p>
<p style="text-align: center;">POSSÍVEL CAUSA</p>	<p>Durabilidade da estrutura e tempo de vida útil da construção</p>
<p style="text-align: center;">MÉTODO DE INSPEÇÃO</p>	<p>Inspeção visual</p>
<p style="text-align: center;">MEDIDA CORRETIVA</p>	<p>Retirar zona afetada, realizar limpeza das armaduras (caso seja necessário), preencher local com material resistente (graute) e realizar novo revestimento</p>
<p style="text-align: center;">GRAVIDADE</p>	<p style="text-align: center;">4</p>
<p style="text-align: center;">TENDÊNCIA</p>	<p style="text-align: center;">5</p>
<p style="text-align: center;">URGÊNCIA</p>	<p style="text-align: center;">4</p>
<p style="text-align: center;">G x U x T</p>	<p style="text-align: center;">80</p>
<p style="text-align: center;">Grau de Prioridade</p>	<p style="text-align: center;">2°</p>
