**FALHAS NO PROJETO ESTRUTURAL: UMA ANÁLISE DAS ESTRUTURAS  
EMPÍRICAS SOB A ÓTICA DA NBR 6118/2014**

Trabalho de Conclusão de Curso apresentado ao Curso de Engenharia Civil do Centro Universitário FACOL - UNIFACOL, como requisito parcial para a obtenção do título de Bacharel em Engenharia Civil

Área de Concentração: Estrutura em concreto armado

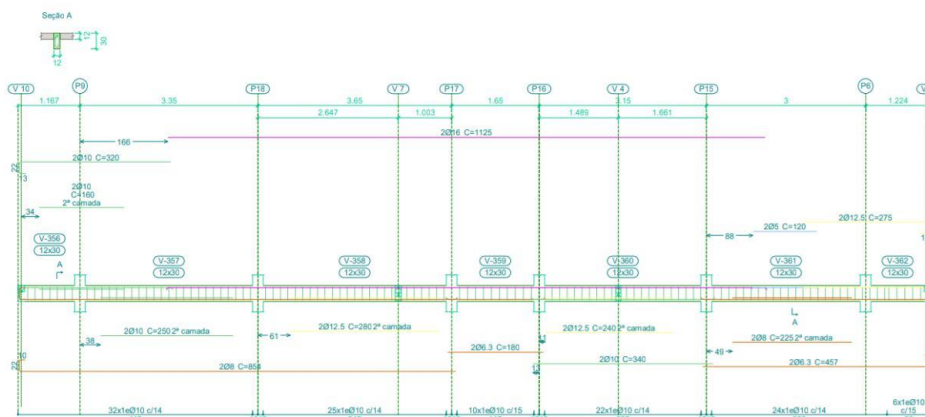
**FIGURA 16** – Detalhamento viga 357.358.359,360,361,362.

necessária tanto na parte inferior como superior e essa armadura seria utilizada em todo comprimento das vigas, como mostra a figura 16.

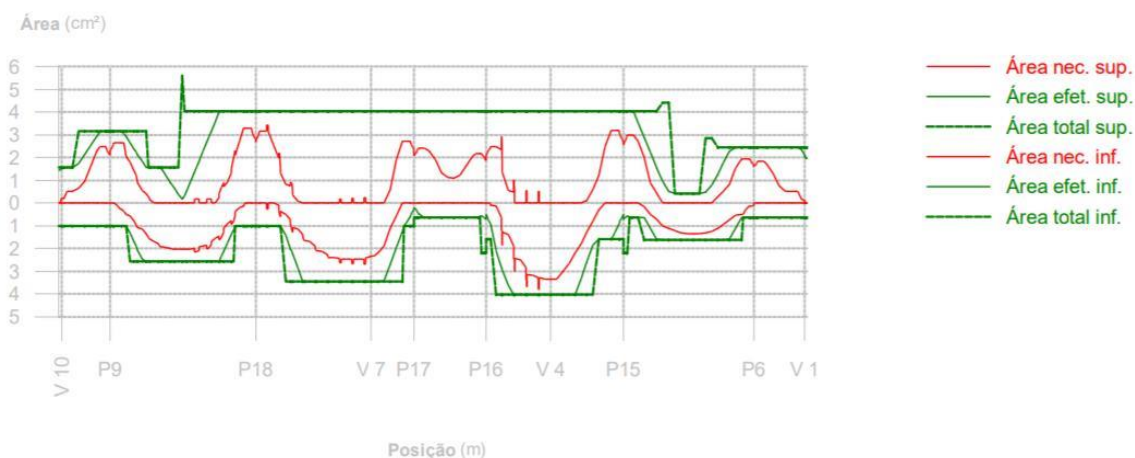
**FIGURA 17 – Área de aço necessária e efetiva.**

O diagrama de área de aço necessária e área de aço efetiva reproduz que as armaduras foram dimensionadas de forma correta, onde a armadura não está dimensionada no limite de sua solicitação e nem superdimensionada de modo a crescer gastos consideráveis para a execução da estrutura, além de gerar riscos por fugir dos parâmetros dispostos no item: 17.2.2, que o estado limite último (ELU) é caracterizado com uma relação dos seguintes itens: posição da linha neutra, porcentagem de deformação do aço por alongamento, porcentagem de deformação do concreto por compressão. A combinação desses valores estabelece o domínio de estado limite último ao qual a seção pertence, o domínio ideal para a seção pertencer é o domínio 3 onde existe um equilíbrio aproveitando a melhor característica do concreto que é a resistência a compressão, como também explorando a característica do aço que é sua resistência a tração, de forma que a linha neutra divide a seção, o que implica dizer que existe os dois tipos de esforços, aplicando esse domínio de deformação na seção da peça dimensionada tanto o concreto como o aço atingem uma deformação juntos sem superdimensionamento ou subdimensionamento de ambas as partes, onde tal domínio foi aplicado no dimensionamento dessa seção e das vigas citadas. Fig 17.

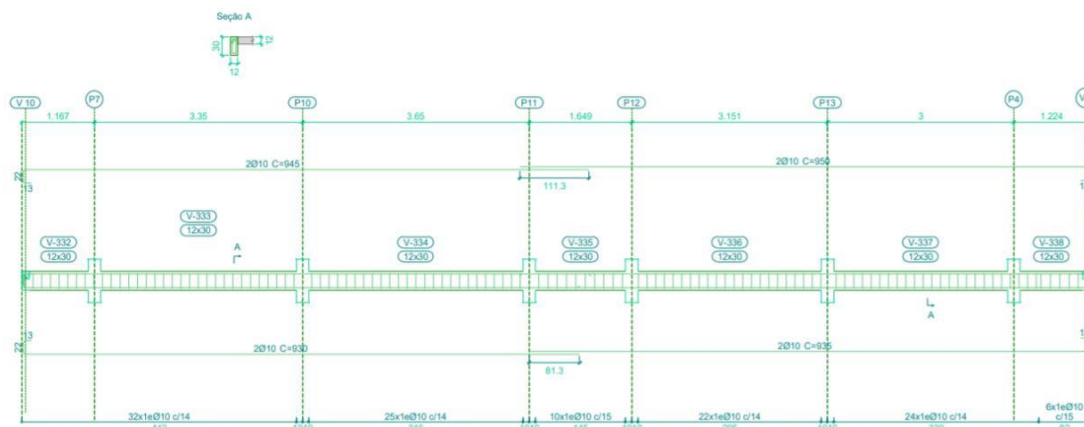
**FIGURA 18 – Detalhamento viga 357.358.359,360,361,362 executada.**

Posteriormente a obtenção da área de aço necessária e efetiva do dimensionamento correto, de acordo com os dados obtidos da edificação, foram editadas as armaduras para a área de aço que foi utilizada na execução que foram duas barras de 10mm na parte inferior (positiva) e 2 barras de 10mm para a parte superior (negativa) o que totaliza em uma área de aço de 1,6cm<sup>2</sup>. O que gera um déficit de 2,5cm<sup>2</sup> de armadura inferior do valor dimensionante de momento fletor de maior valor e 2,4cm<sup>2</sup> de armadura superior para satisfazer a necessidade de momento fletor negativo, onde o correto seria a utilização de 4 barras de 12.5mm, conforme Fig 18.

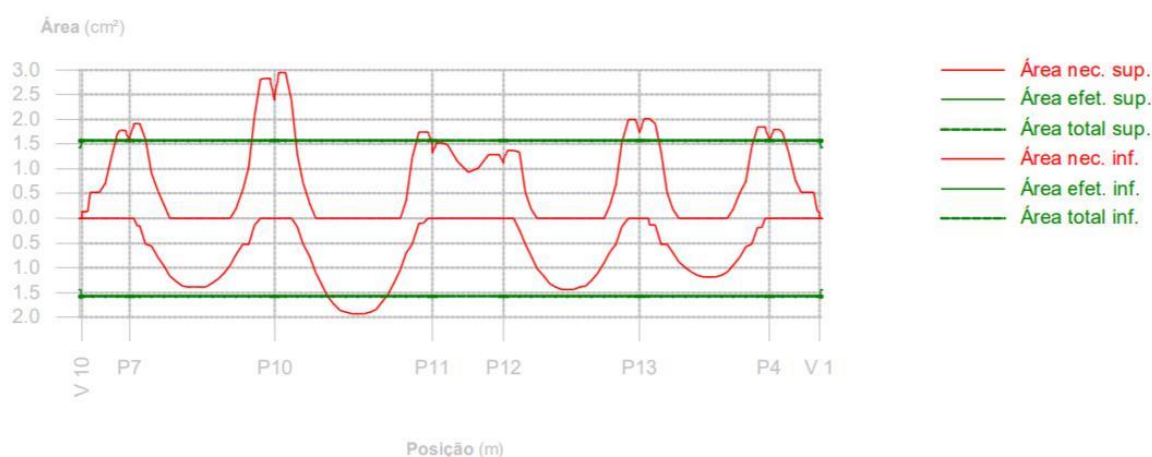
**FIGURA 19** – Área de aço necessária e efetiva.

No diagrama de aço pode-se observar o déficit de armadura tanto na parte superior como na parte inferior, Como mostra a figura 19. O que caracteriza a estrutura como subdimensionada para os esforços ao qual está solicitada. A estrutura subdimensionada não necessariamente implica dizer que vai ruir imediatamente, mas diminui a vida útil da estrutura, dependendo da solicitação existente e do déficit de armadura pode acarretar em problemas mais graves, além da necessidade de manutenção preventiva em um espaço de tempo mais curto depois de executada para conferir se existe fissuração do concreto indicando uma deformação da armadura da viga, se existe armadura aparente, ou outras patologias, que possam comprometer ainda mais a estrutura, o que a longo prazo trará um gasto maior do que uma estrutura bem projetada e com sua execução correta.

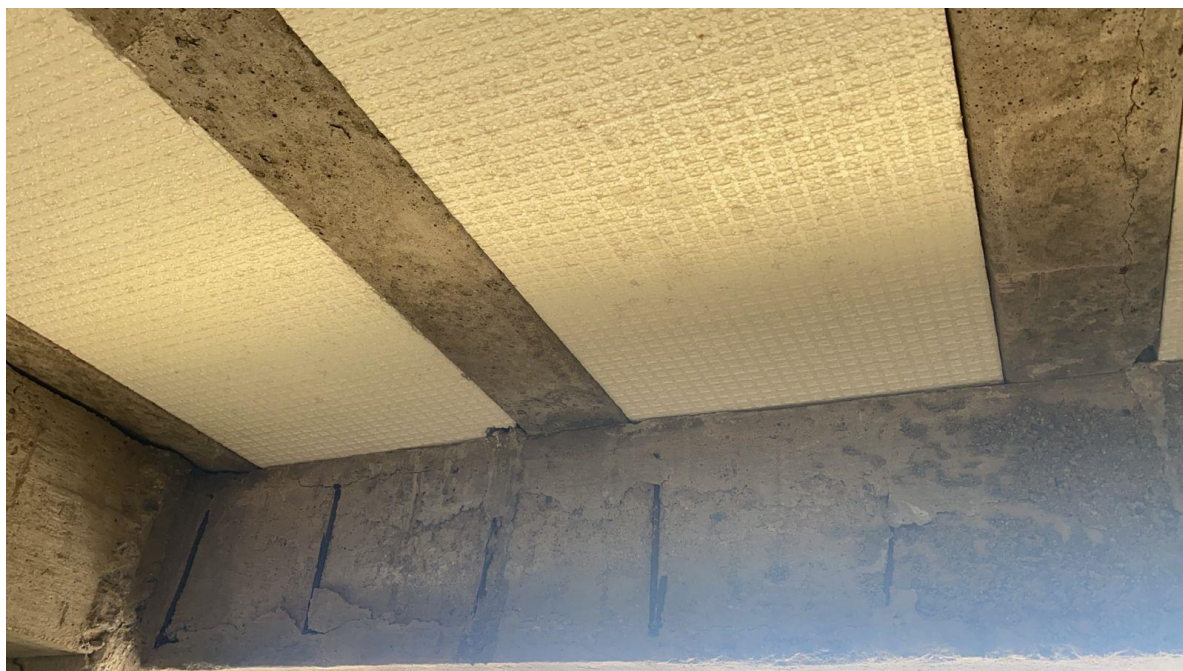
**FIGURA 20** – Armadura transversal da viga exposta.

O cobrimento da armadura é primordial para garantir a durabilidade e uma boa vida útil a estrutura, o cobrimento efetuado na residência foi insuficiente para garantir o cobrimento necessário para a proteção da armadura, de modo que com pouco tempo de finalizada já apresenta exposição da armadura transversal, além de ter sido executada com um cobrimento inadequado não se utilizou espaçadores para garantir que o mínimo fosse respeitado e também a dimensão das vigas abaixo do proposto por norma que seria de 12cm dificulta o adensamento do concreto com a introdução do vibrador, a edificação apresenta essa problemática principalmente por ter sua concretagem realizada sem a aplicação do vibrador, a mesma foi feita com pancadas de martelo e marretas. Com isso fazendo com que apresente precocemente necessidades de reparos na sua estrutura para corrigir sua camada protetora de armadura transversal antes que chegue na armadura longitudinal, o que traria um dano maior além de fazer com que perca uma área de aço se não for realizado o reparo imediato. Fig 20.
