**ANÁLISE DE MANIFESTAÇÕES PATOLÓGICAS EM UMA UNIDADE DE  
PRONTO ATENDIMENTO (UPA) NA CIDADE DE GRAVATÁ-PE, ATRAVÉS DA  
METODOLOGIA DA MATRIZ GUT**

Trabalho de Conclusão de Curso apresentado ao curso de Engenharia Civil do Centro Universitário FACOL – UNIFACOL, como requisito parcial para a obtenção do título de Bacharel em Engenharia Civil.

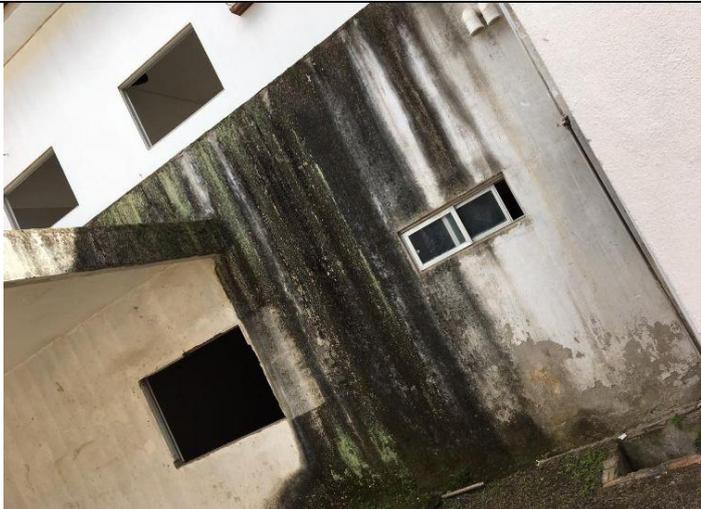
ITEM	1
IMAGEM

MANIFESTAÇÃO PATOLÓGICA	Mofo/Bolor
POSSÍVEL CAUSA	<ul style="list-style-type: none"> <li>• Umidade excessiva decorrente da infiltração das chuvas, propiciando o desenvolvimento do Bolor.</li> </ul>
MÉTODO DE INSPEÇÃO	Inspeção visual
(G) GRAVIDADE	2
(U) URGÊNCIA	3
(T) TENDÊNCIA	3
G x U x T	18
GRAU DE PRIORIDADE	4º
ITEM	2

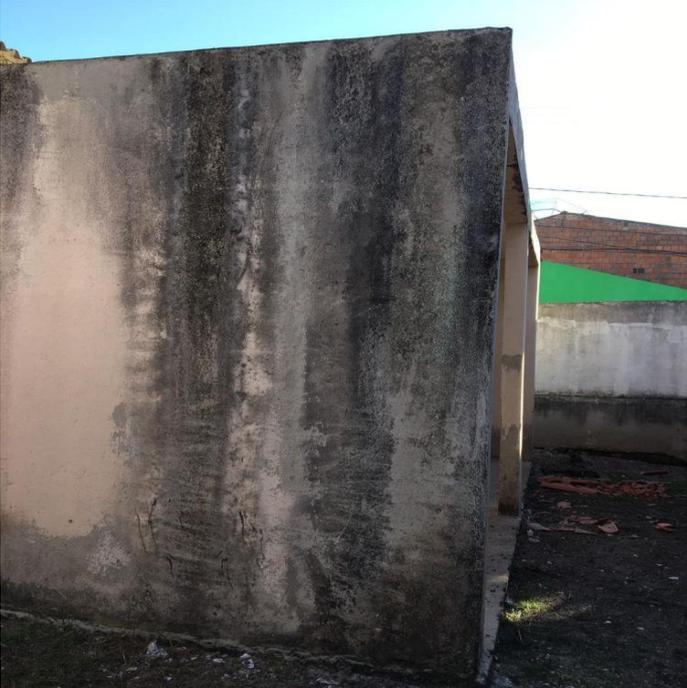
<p style="text-align: center;"><b>MANIFESTAÇÃO PATOLÓGICA</b></p>	<p style="text-align: center;">Mofo/Bolor</p>
<p style="text-align: center;"><b>POSSÍVEL CAUSA</b></p>	<ul style="list-style-type: none"> <li>• Umidade excessiva decorrente da infiltração das chuvas, propiciando o desenvolvimento do Bolor.</li> </ul>
<p style="text-align: center;"><b>MÉTODO DE INSPEÇÃO</b></p>	<p style="text-align: center;">Inspeção visual</p>
<p style="text-align: center;"><b>(G) GRAVIDADE</b></p>	<p style="text-align: center;">2</p>
<p style="text-align: center;"><b>(U) URGÊNCIA</b></p>	<p style="text-align: center;">3</p>
<p style="text-align: center;"><b>(T) TENDÊNCIA</b></p>	<p style="text-align: center;">3</p>
<p style="text-align: center;"><b>G x U x T</b></p>	<p style="text-align: center;">18</p>
<p style="text-align: center;"><b>GRAU DE PRIORIDADE</b></p>	<p style="text-align: center;">5º</p>

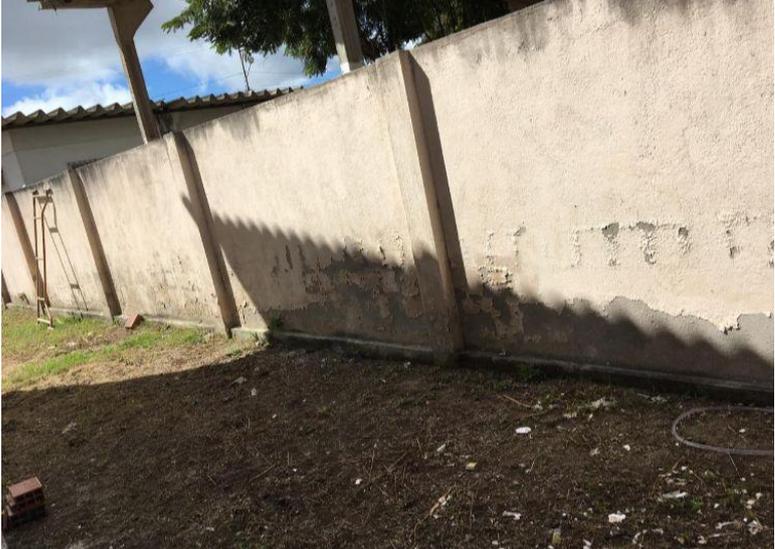
<p style="text-align: center;"><b>ITEM</b></p>	<p style="text-align: center;">3</p>
<p style="text-align: center;"><b>IMAGEM</b></p>

<b>MANIFESTAÇÃO PATOLÓGICA</b>	Descascamento de pintura
<b>POSSÍVEL CAUSA</b>	<ul style="list-style-type: none"> <li>• Ascensão capilar da umidade</li> </ul>
<b>MÉTODO DE INSPEÇÃO</b>	Inspeção visual
<b>(G) GRAVIDADE</b>	1
<b>(U) URGÊNCIA</b>	2
<b>(T) TENDÊNCIA</b>	2
<b>G x U x T</b>	4
<b>GRAU DE PRIORIDADE</b>	9º
<b>ITEM</b>	4
<b>IMAGEM</b>

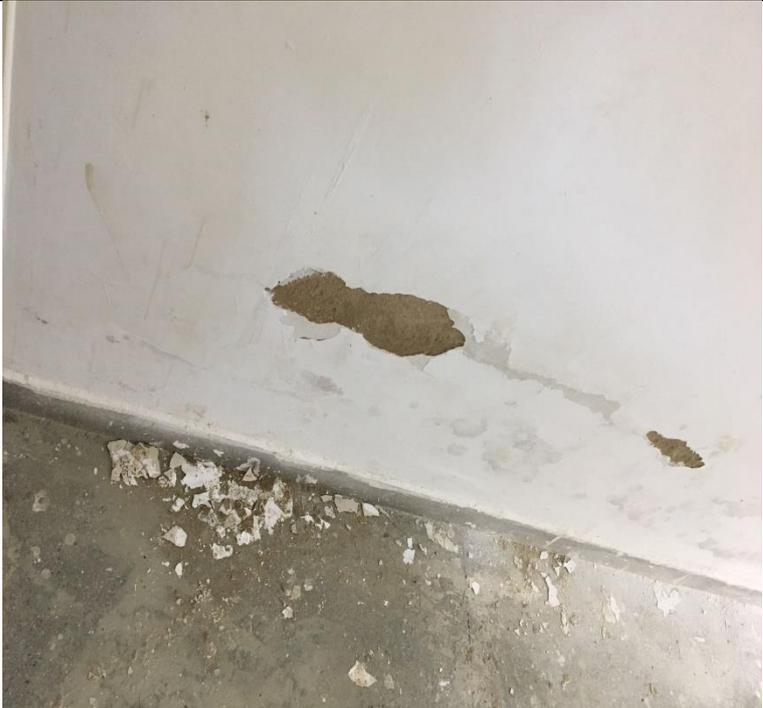
<b>MANIFESTAÇÃO PATOLÓGICA</b>	Descascamento de pintura
<b>POSSÍVEL CAUSA</b>	<ul style="list-style-type: none"> <li>• Ascensão capilar da umidade</li> </ul>
<b>MÉTODO DE INSPEÇÃO</b>	Inspeção visual
<b>(G) GRAVIDADE</b>	1
<b>(U) URGÊNCIA</b>	2
<b>(T) TENDÊNCIA</b>	2
<b>G x U x T</b>	4
<b>GRAU DE PRIORIDADE</b>	8º
<b>ITEM</b>	5

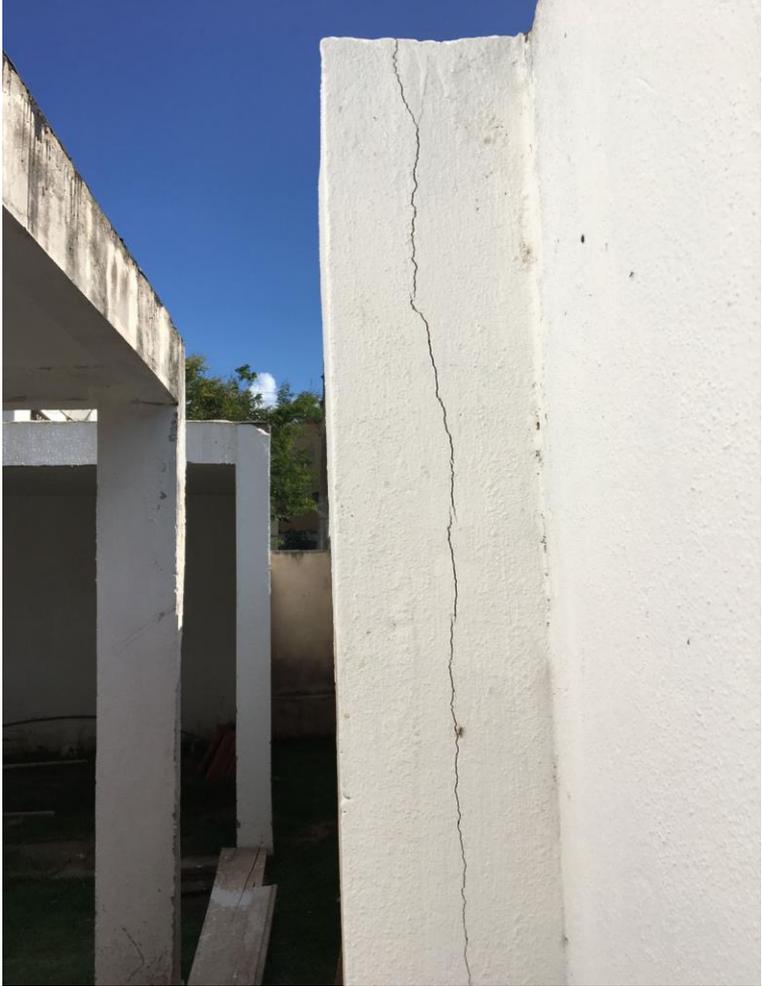
<p style="text-align: center;"><b>MANIFESTAÇÃO PATOLÓGICA</b></p>	<p style="text-align: center;">Trinca/Fissura</p>
<p style="text-align: center;"><b>POSSÍVEL CAUSA</b></p>	<p style="text-align: center;">Trinca/Fissura de reboco do pilar.</p> <ul style="list-style-type: none"> <li>• Espessura do reboco muito grossa;</li> <li>• Pouca aderência entre substrato e alvenaria.</li> </ul>
<p style="text-align: center;"><b>MÉTODO DE INSPEÇÃO</b></p>	<p style="text-align: center;">Inspeção visual</p>
<p style="text-align: center;"><b>(G) GRAVIDADE</b></p>	<p style="text-align: center;">2</p>
<p style="text-align: center;"><b>(U) URGÊNCIA</b></p>	<p style="text-align: center;">3</p>
<p style="text-align: center;"><b>(T) TENDÊNCIA</b></p>	<p style="text-align: center;">2</p>
<p style="text-align: center;"><b>G x U x T</b></p>	<p style="text-align: center;">12</p>

<p style="text-align: center;"><b>GRAU DE PRIORIDADE</b></p>	<p style="text-align: center;">6º</p>
<p style="text-align: center;"><b>ITEM</b></p>	<p style="text-align: center;">6</p>

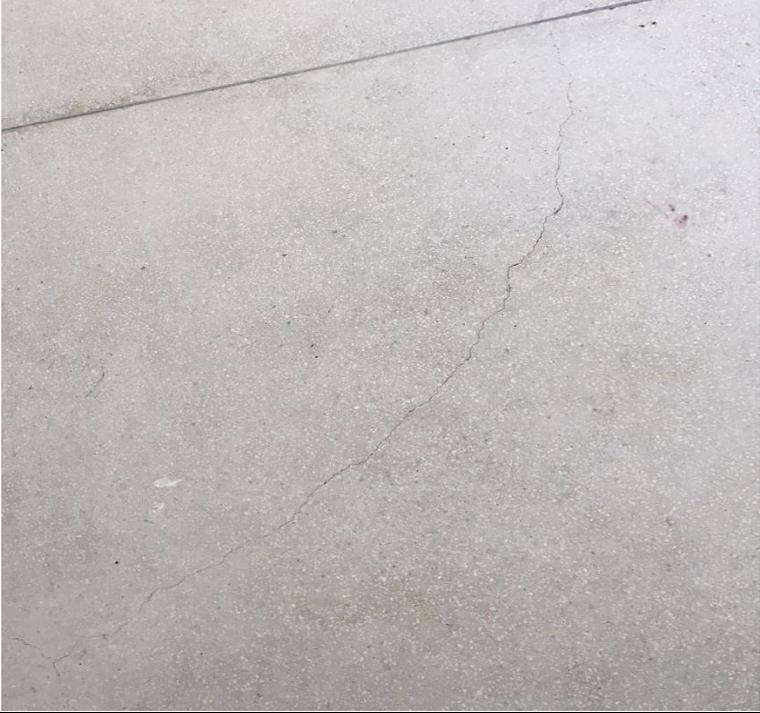
<p style="text-align: center;"><b>MANIFESTAÇÃO PATOLÓGICA</b></p>	<p style="text-align: center;">Trinca/Fissura</p>
<p style="text-align: center;"><b>POSSÍVEL CAUSA</b></p>	<p>Trinca/Fissura no piso.</p> <ul style="list-style-type: none"> <li>• Recalque diferencial;</li> <li>• Movimentação térmica.</li> </ul>
<p style="text-align: center;"><b>MÉTODO DE INSPEÇÃO</b></p>	<p style="text-align: center;">Inspeção visual</p>
<p style="text-align: center;"><b>(G) GRAVIDADE</b></p>	<p style="text-align: center;">4</p>
<p style="text-align: center;"><b>(U) URGÊNCIA</b></p>	<p style="text-align: center;">5</p>
<p style="text-align: center;"><b>(T) TENDÊNCIA</b></p>	<p style="text-align: center;">4</p>
<p style="text-align: center;"><b>G x U x T</b></p>	<p style="text-align: center;">80</p>
<p style="text-align: center;"><b>GRAU DE PRIORIDADE</b></p>	<p style="text-align: center;">2º</p>

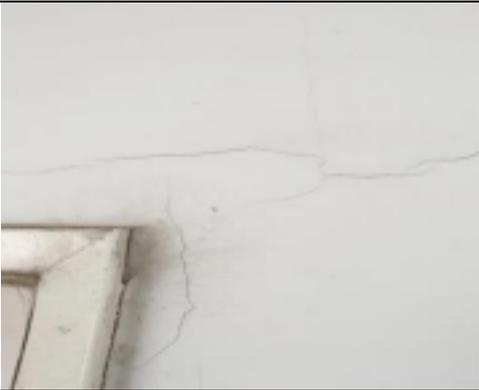
<p style="text-align: center;"><b>ITEM</b></p>	<p style="text-align: center;">7</p>
<p style="text-align: center;"><b>IMAGEM</b></p>

<p style="text-align: center;"><b>MANIFESTAÇÃO PATOLÓGICA</b></p>	<p style="text-align: center;">Trinca/Fissura</p>

<b>POSSÍVEL CAUSA</b>	Trinca/Fissura no canto das aberturas. <ul style="list-style-type: none"> <li>Ausência de verga / contraverga;</li> </ul>
<b>MÉTODO DE INSPEÇÃO</b>	Inspeção visual
<b>(G) GRAVIDADE</b>	2
<b>(U) URGÊNCIA</b>	2
<b>(T) TENDÊNCIA</b>	2
<b>G x U x T</b>	8
<b>GRAU DE PRIORIDADE</b>	7º
<b>ITEM</b>	8
<b>IMAGEM</b>

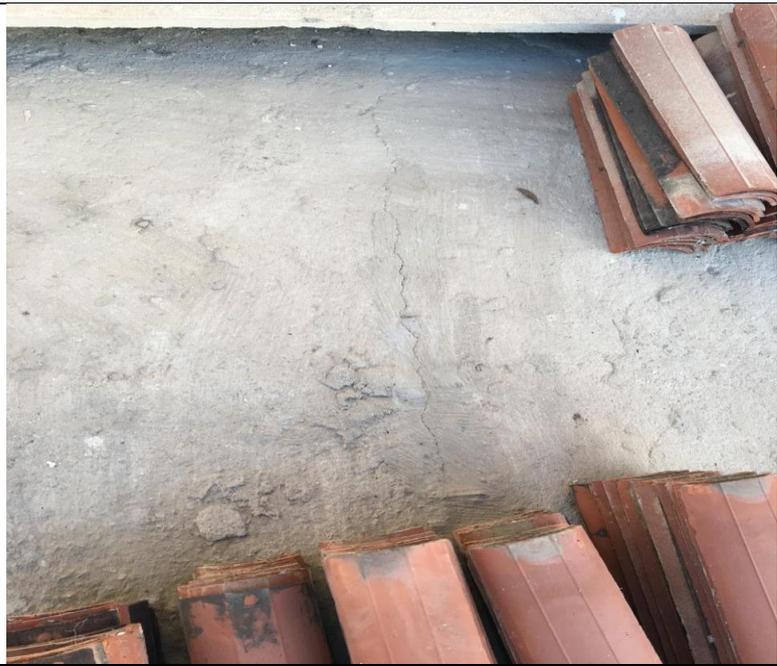
<b>MANIFESTAÇÃO PATOLÓGICA</b>	Trinca/Fissura
<b>POSSÍVEL CAUSA</b>	Trinca/Fissura na laje de cobertura. <ul style="list-style-type: none"> <li>Recalque diferencial;</li> <li>Movimentação térmica.</li> </ul>
<b>MÉTODO DE INSPEÇÃO</b>	Inspeção visual
<b>(G) GRAVIDADE</b>	4
<b>(U) URGÊNCIA</b>	5
<b>(T) TENDÊNCIA</b>	4
<b>G x U x T</b>	80
<b>GRAU DE PRIORIDADE</b>	1º
<b>ITEM</b>	9

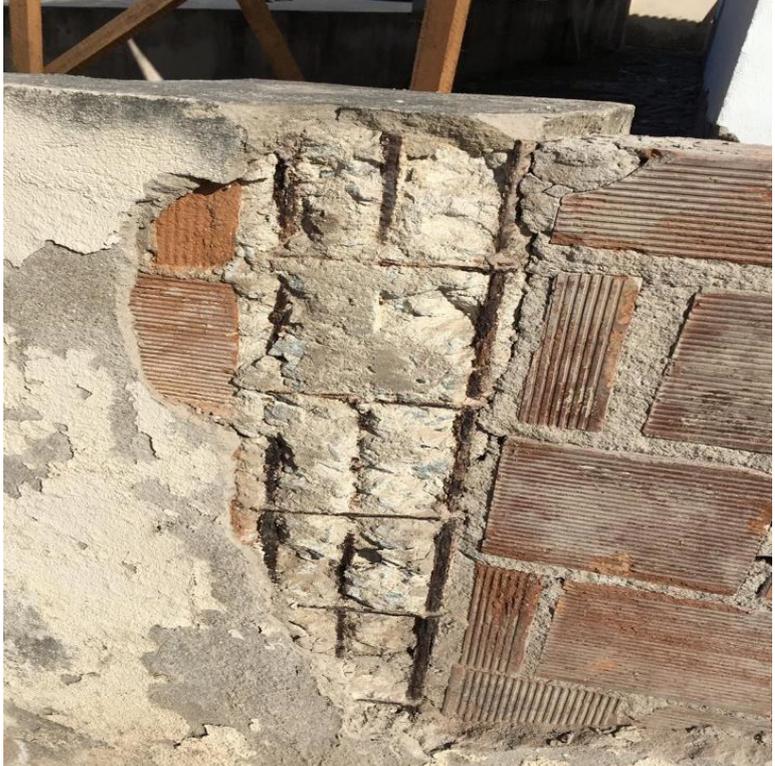
<p style="text-align: center;"><b>IMAGEM</b></p>

<p style="text-align: center;"><b>MANIFESTAÇÃO PATOLÓGICA</b></p>	<p style="text-align: center;">Corrosão generalizada de armadura</p>
<p style="text-align: center;"><b>POSSÍVEL CAUSA</b></p>	<p>Corrosão generalizada de armadura no pilar do muro.</p> <ul style="list-style-type: none"> <li>• Umidade;</li> <li>• Concreto muito poroso, facilitando a entrada de agentes agressivos.</li> </ul>
<p style="text-align: center;"><b>MÉTODO DE INSPEÇÃO</b></p>	<p style="text-align: center;">Inspeção visual</p>
<p style="text-align: center;"><b>(G) GRAVIDADE</b></p>	<p style="text-align: center;">3</p>
<p style="text-align: center;"><b>(U) URGÊNCIA</b></p>	<p style="text-align: center;">4</p>
<p style="text-align: center;"><b>(T) TENDÊNCIA</b></p>	<p style="text-align: center;">4</p>
<p style="text-align: center;"><b>G x U x T</b></p>	<p style="text-align: center;">48</p>

<p style="text-align: center;"><b>GRAU DE PRIORIDADE</b></p>	<p style="text-align: center;">3º</p>
