**ANÁLISE DAS MANIFESTAÇÕES PATOLÓGICAS EM UMA EDIFICAÇÃO
RESIDENCIAL UNIFAMILIAR: ESTUDO DE CASO NO MUNICÍPIO DE MORENO
- PE**

Trabalho de Conclusão de Curso apresentado ao Curso de Engenharia Civil do Centro Universitário FACOL - UNIFACOL, como requisito parcial para a obtenção do título de Bacharel em Engenharia Civil.
Área de Concentração: Construção Civil – manifestações patológicas.

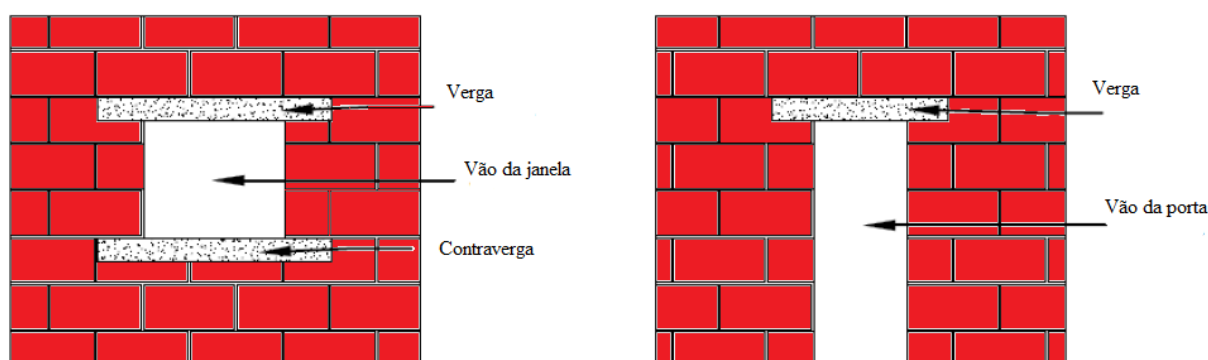
Ainda segundo Rodrigues, as vergas de madeira não devem ser colocadas em vãos superiores a 3m ou para esquadrias metálicas. As de concreto poderão ser pré-moldadas ou concretadas no local com altura mínima de 10 cm e a largura da parede adotada. A Figura 2, apresenta um perfil do modelo em prática.

FIGURA 2 - Perfil demonstrativo de utilização de vergas e contravergas em portas e janelas.

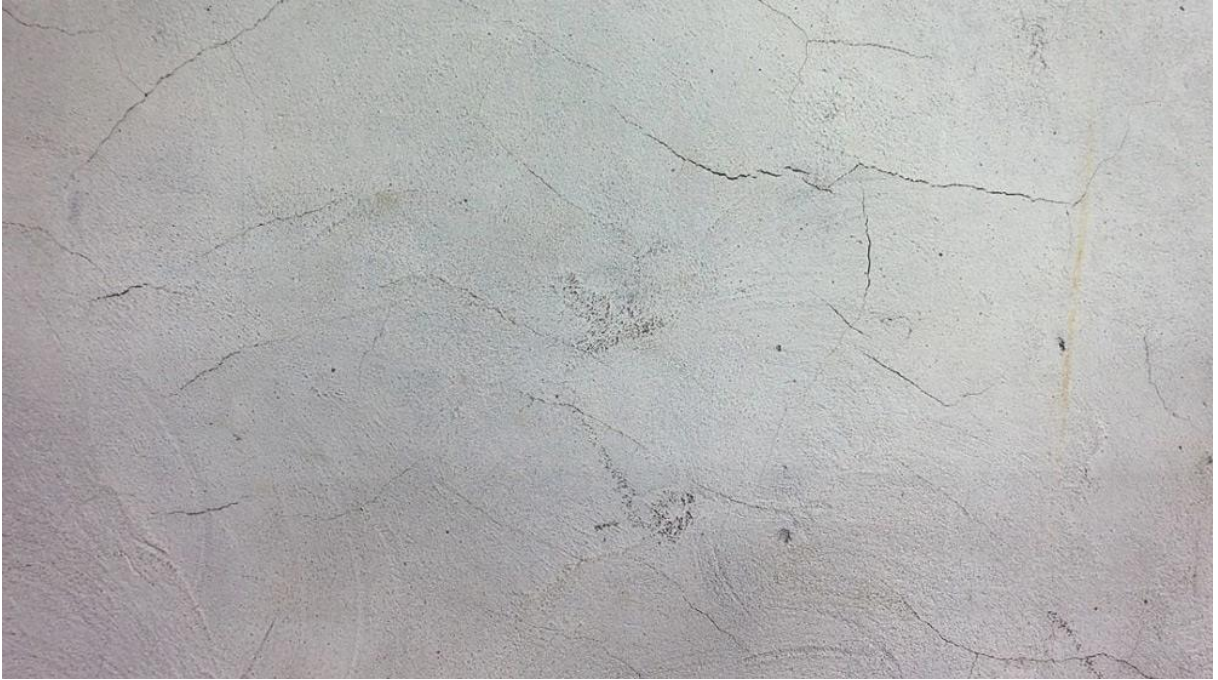
Corroborando a fala de Mehta e Monteiro (2014), é necessário lembrar que a perda de água é considerada a principal causa da retração quando não se leva em consideração o efeito de contração térmica; em geral, o efeito da retração está associado a uma deformação na estrutura da pasta de cimento hidratada, decorrente de diferentes fenômenos, cada fenômeno contribui, com uma parcela diferente para a deformação externa total do compósito de cimento. A Figura 15, apresenta uma demonstração real de um caso com retração da argamassa.

FIGURA 15 – Fissura por retração da argamassa

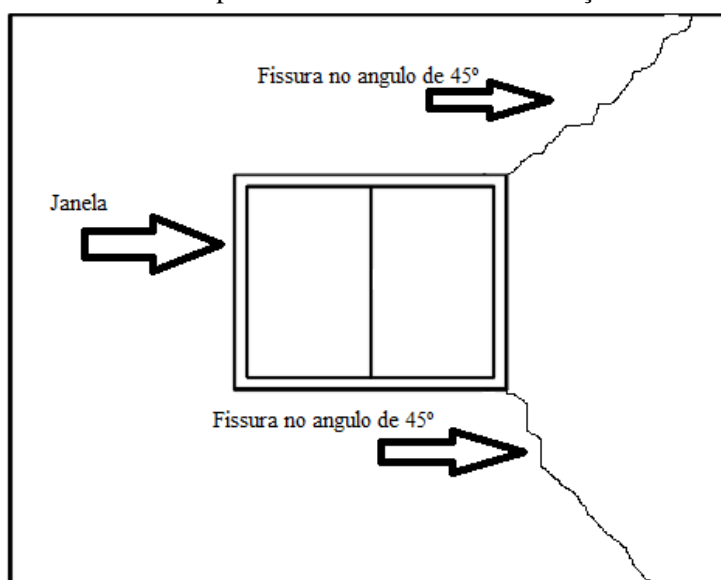
Seguindo essa temática é produzido como resultado das tais concentrações de tensões é provável aparecer fissuras especificamente nas quinas das esquadrias das quais formam basicamente um ângulo de 45° com a horizontal e no meio dos vãos com direção vertical (THOMAZ, 1989). A Figura 17, ilustra bem a prática referida, onde mostra configurações típicas de fissuras inclinadas em um ângulo de 45° aproximadamente, com a horizontal surgindo no canto de uma esquadria, já a Figura 18, apresenta uma fissura só que dessa vez no meio do vão.

FIGURA 17– Fissuras situadas nas quinas da janela com ausência de verga e contraverga, com aproximadamente 45° de inclinação.

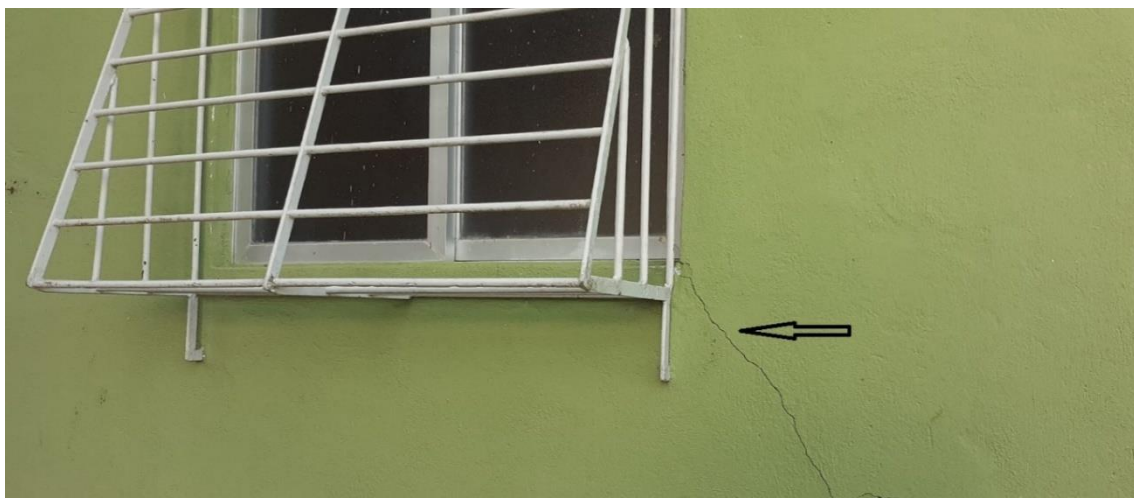
As Figuras 19 e 20, extraídas do estudo de caso apresentam fissuras localizadas nas quinas das janelas também no ângulo de 45° de inclinação. A existências de tais manifestações patológicas, expressivamente em ambos os casos provavelmente foram pela ausência de verga e contraverga.

FIGURA 19 - Fissura no ângulo de 45° na quina inferior em uma janela.

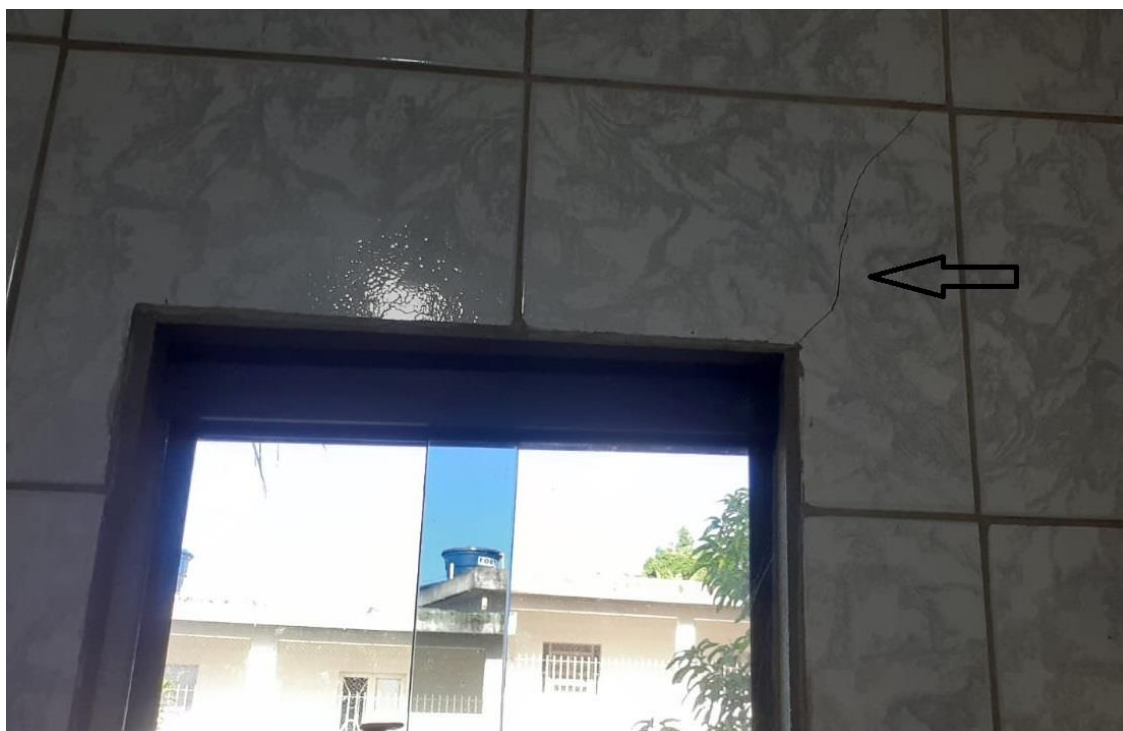
FIGURA 20 - Fissura no ângulo de 45° na quina superior em uma janela.
