**AVALIAÇÃO DE MANIFESTAÇÕES PATOLÓGICAS NA PASSARELA DE
PEDESTRES SITUADA NA CIDADE DE BEZERROS-PE, BR-232**

Trabalho de Conclusão de Curso apresentado ao curso de Engenharia Civil do centro universitário FACOL – UNIFACOL, como requisito parcial para obtenção do título de Bacharel em Engenharia Civil.

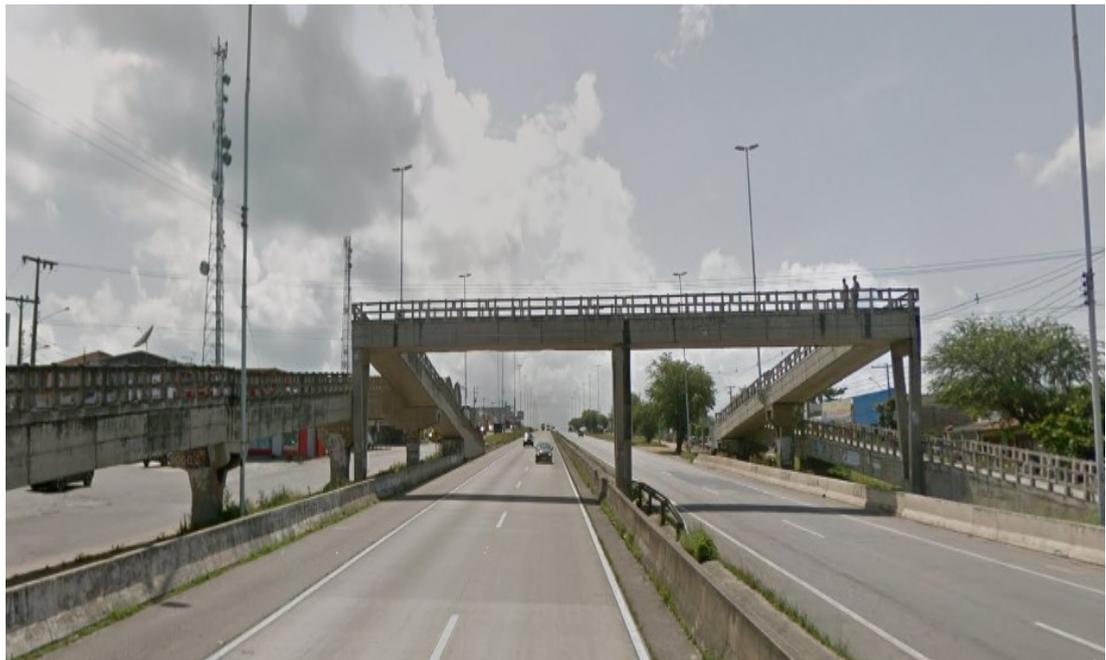
Figura 2 - Passarela, Estudo de Caso

A Figura 2 apresenta a vista frontal da estrutura a ser estudada, onde é possível observar a altura total da estrutura, contabilizando do nível da pista.

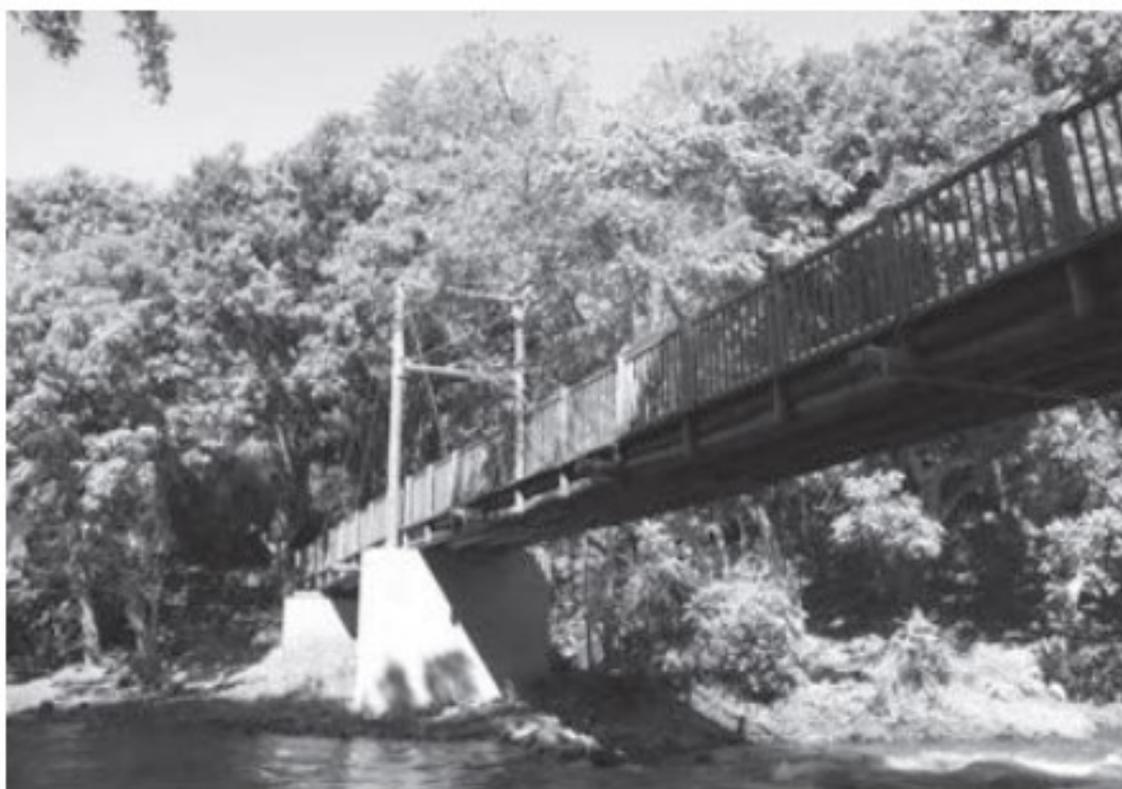
Figura 5 - Passarela em madeira

A Figura 7 apresenta a vista do modelo da passarela de madeira, onde é possível observar todos os componentes e detalhes.

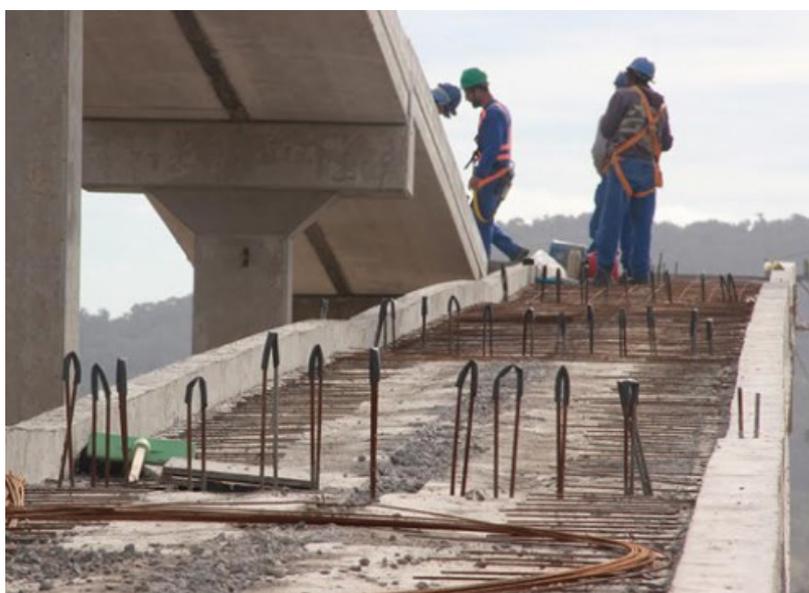
Figura 6 - Execução de passarela em concreto

A Figura 6 apresenta a vista frontal da estrutura, onde é possível observar a execução da rampa de acesso da passarela em concreto.

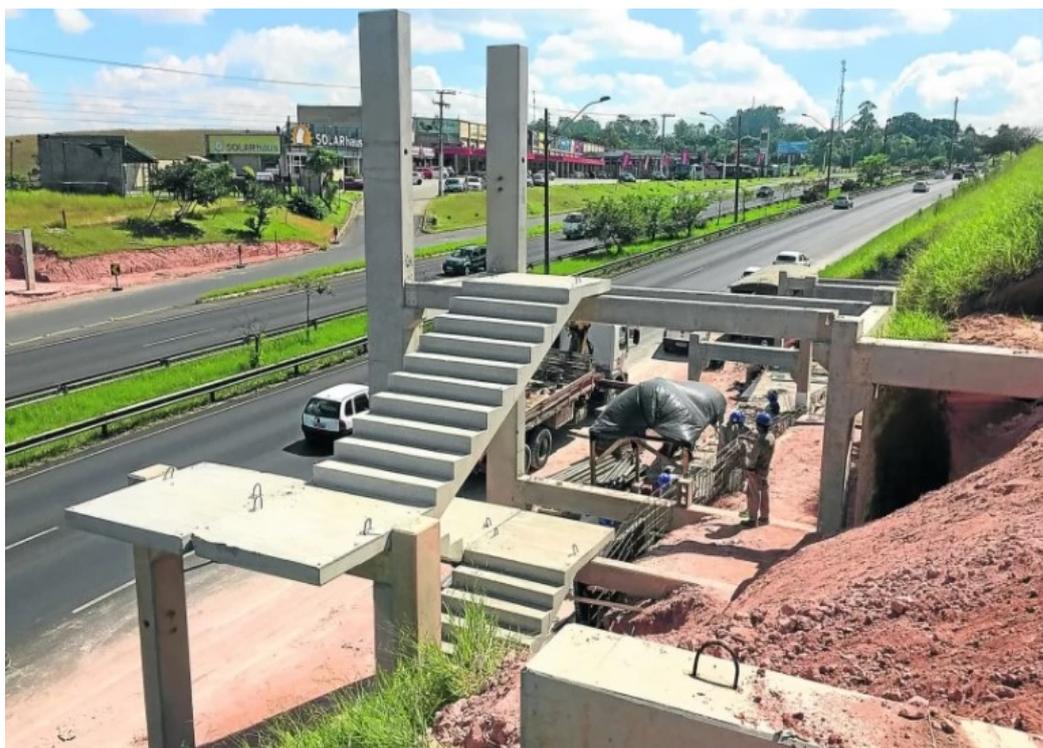
Figura 7 - Execução de passarela em concreto pré-moldado

A exemplo do exposto apresentamos a construção de uma passarela com peças pré-moldados, vide Figura 5.

A confecção das peças pré-moldadas segue conforme as especificações do projeto e esse os regramentos impostos pela ABNT (2014). Após a produção das pelas segundo sua utilização e as condições normativas, as peças são transportadas para o local de aplicação, ficando assim armazenadas até sua aplicação, conforme o planejamento executivo de construção.

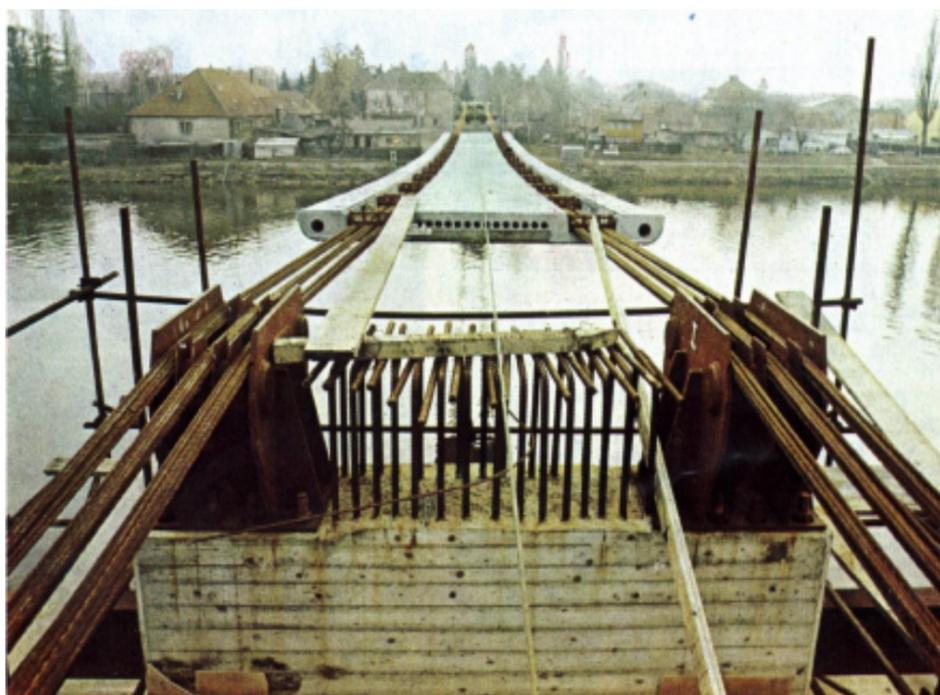
Figura 8 - Passarela em Nymburk, República Checa

Neste sentido, a fim de avançar sobre vão mais extensos o uso da proteção proporciona resistência e uma estrutura mais leve. A Figura 8 a seguir apresenta o caso de uma passarela em construção formada com concreto protendido.

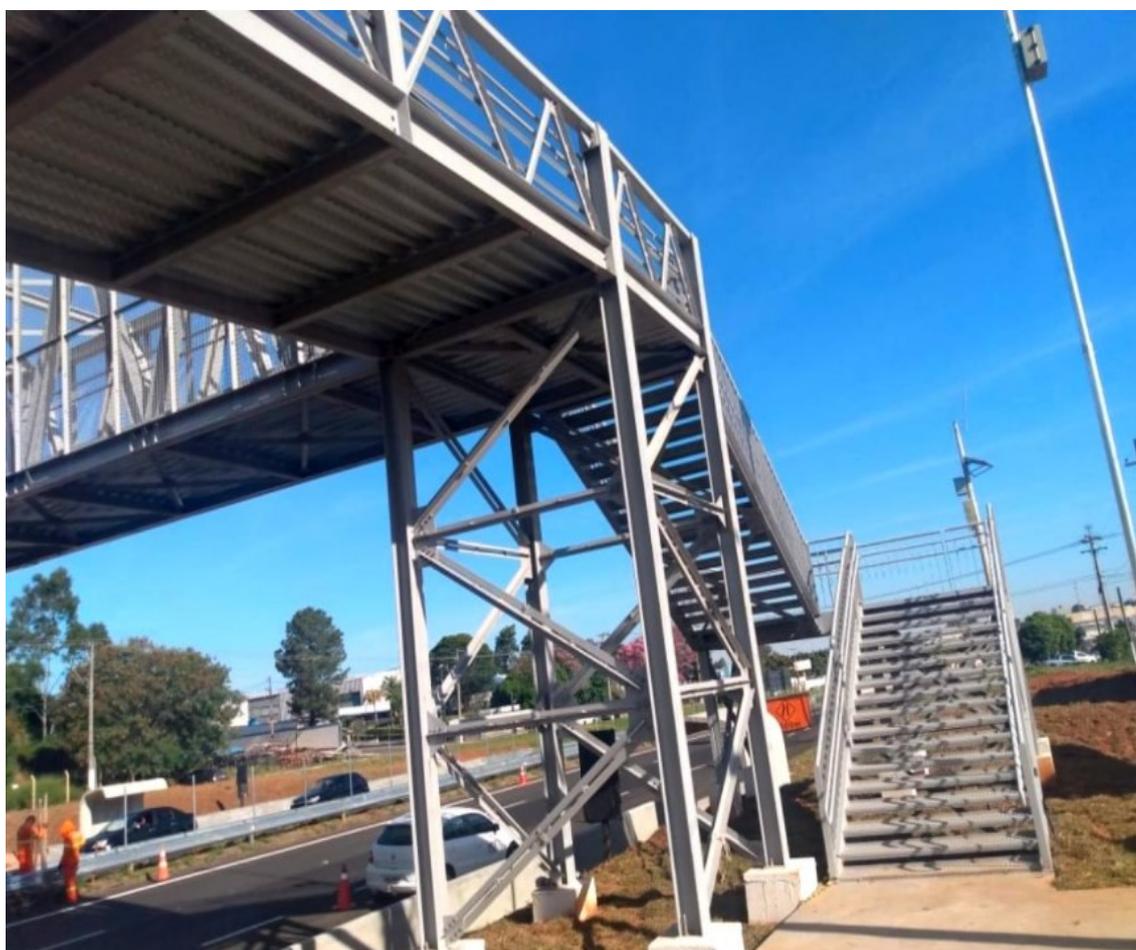
Figura 9 - Passarela em aço

A Figura 6 apresenta modelo de passarela em aço, onde sua estrutura apresentar um *design* moderno e inovador.

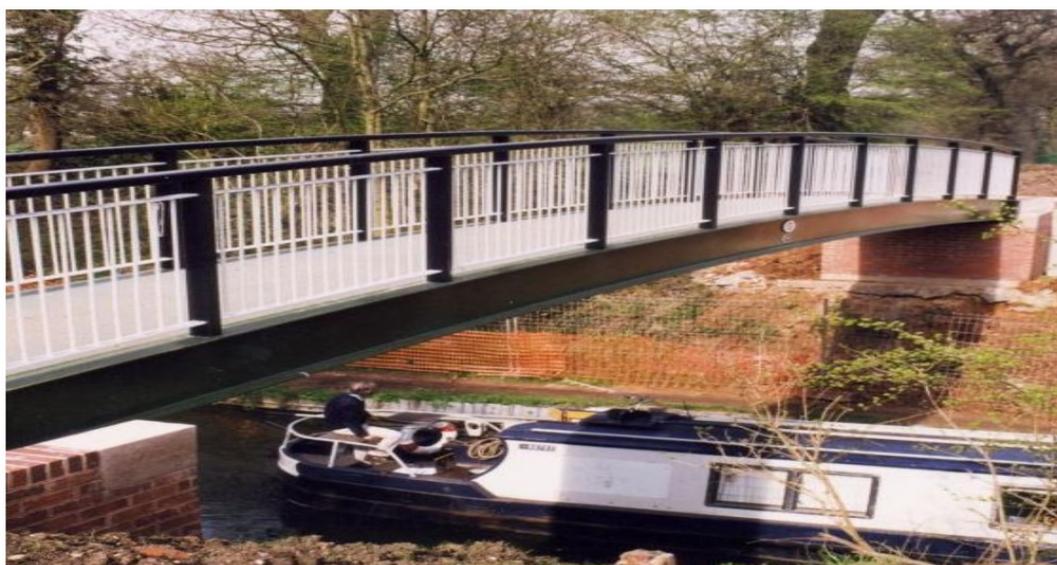
Figura 10 - Passarela Redrow Footbridge, West Midlands/UK

Os tipos de passarelas mais comuns de estruturas são identificadas como simples, a exemplo uma típica passarela em vigas longarinas, como ilustrado na Figura 10, onde podem ser usualmente estruturadas em concreto armado ou aço.

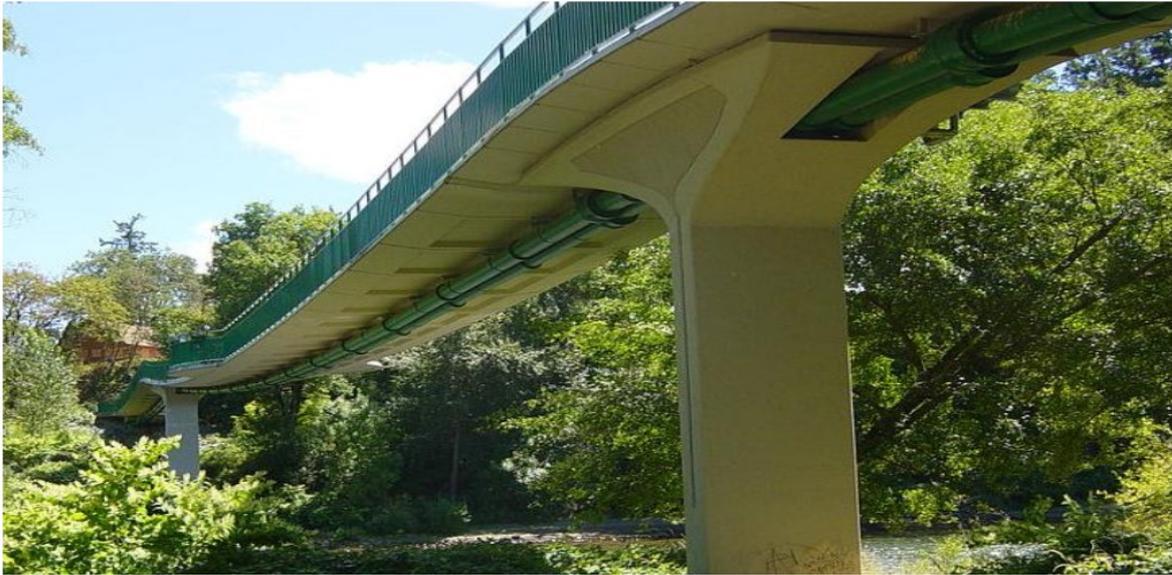
Figura 11 - Passarela sobre o Rio Rogue, Oregon/USA

Segundo COSTA (2012), as passarelas do tipo catenária são constituídas por um tabuleiro (estrutura laminar de concreto armado) contínuo, usualmente ancorado nos encontros e apoiado nos pilares. A forma curva da estrutura advém do equilíbrio estático entre as forças, Figura 11.

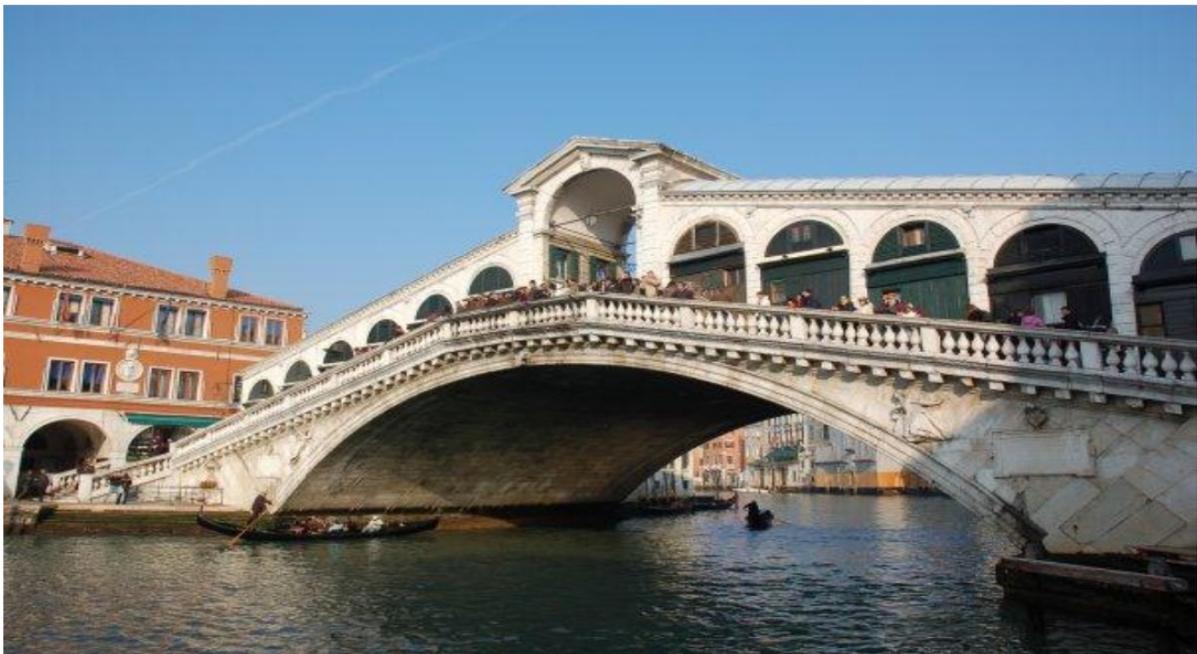
Figura 12 – Passarela em arco

Desde a antiguidade as estruturas em arco com a utilização de pedra, e atualmente concreto, tirantes e aço são largamente utilizados.

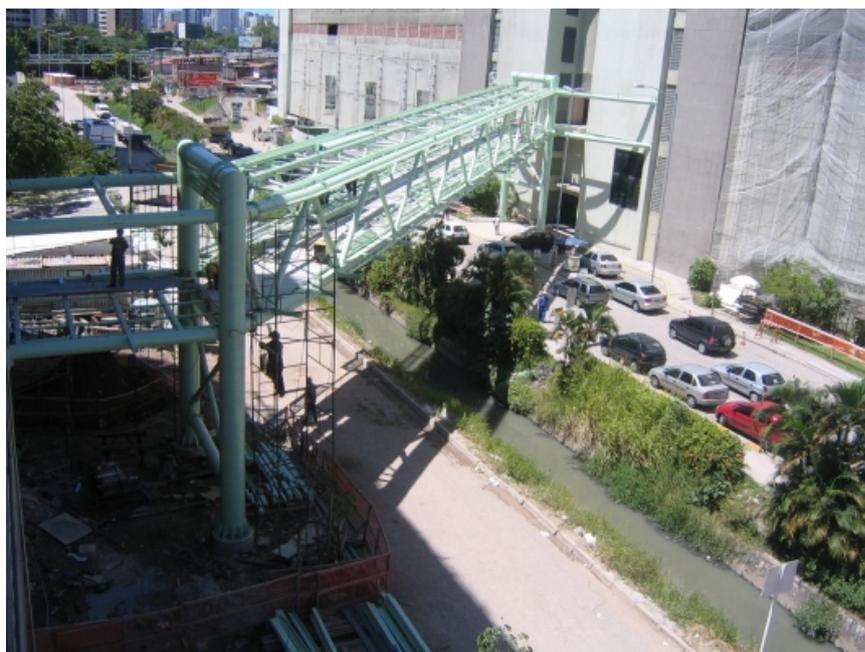
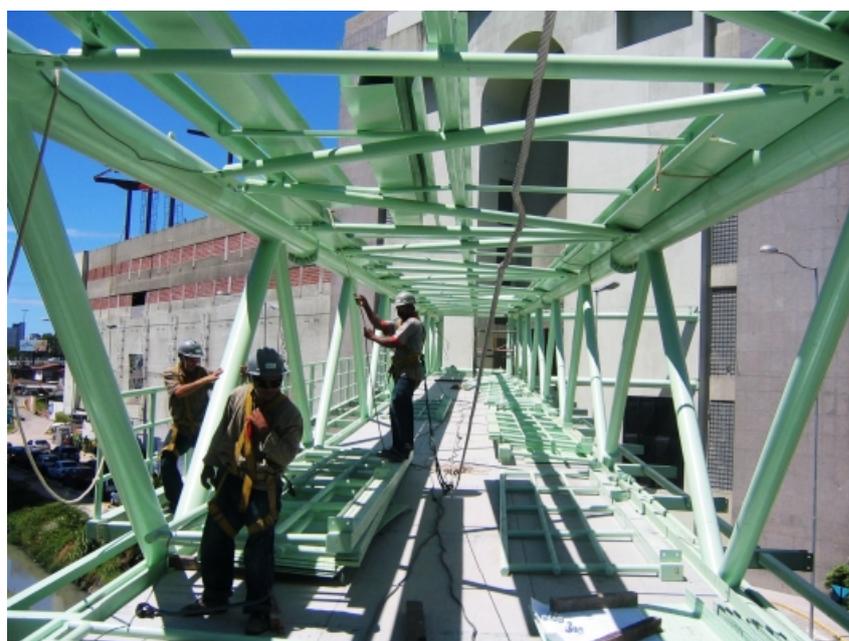
Figura 13 – a) Vista Geral e b) Detalhe construção. Passarela Treliçada, Shopping Plaza – Recife/PE

As passarelas em treliça conferem estruturas mais leves e harmônicas com o ambiente, a Figura 13 apresenta uma passarela implantada em um Shopping na cidade do Recife.

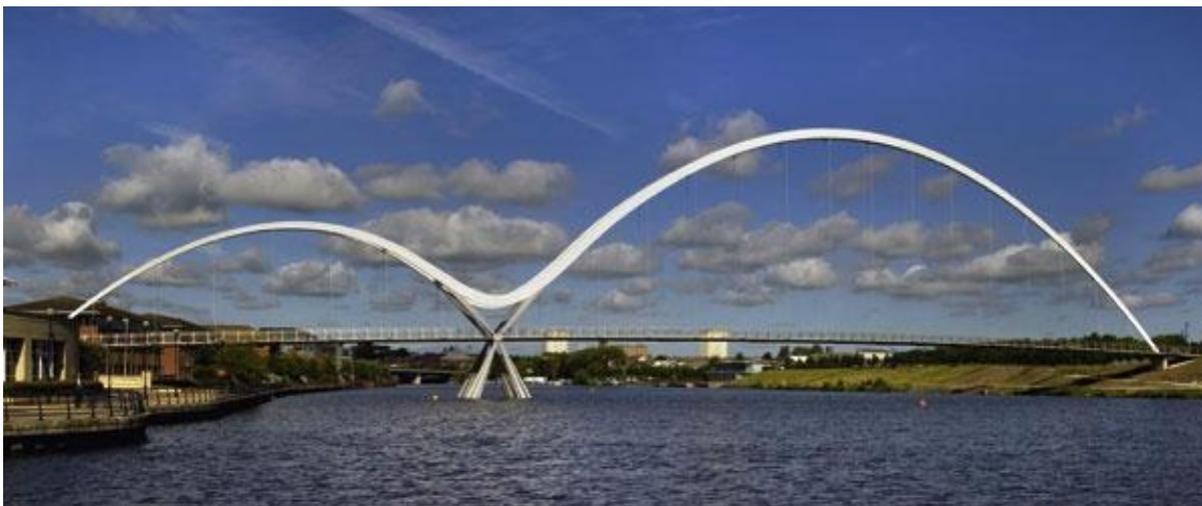
Figura 14 – Infinity Footbridge, Stockton-on-Tees/UK

Atualmente, a utilização de tirantes a fim de estabelecer apoios ao tabuleiro da passarela tem proporcionado a construção de estruturas modernas, viabilizando detalhes em arco, ou mesmo o suporte para estruturas de simples vigas longarinas. As Figura 14 e 15 ilustram duas passarelas no Reino Unido com grande beleza e funcionalidade.

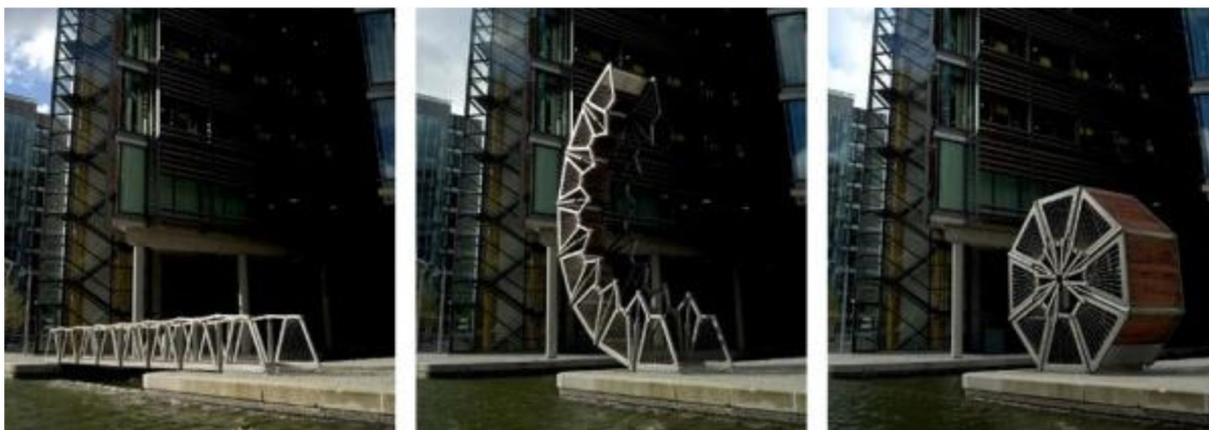
Figura 16 – Passarela *Rolling Bridge*, Londres/UK

Segundo COSTA (2012), dentre os diversos tipos já abordados neste trabalho existem as passarelas a *rolling-bridge*, conforme mostrado na Figura 16. Trata-se de uma passarela onde o tabuleiro, com recurso a cilindros hidráulicos, enrola sobre si próprio “fechando-se”, este tipo de estrutura é utilizado na travessia de pequenos cursos de água, possibilitando a passagem de embarcações sob elas.

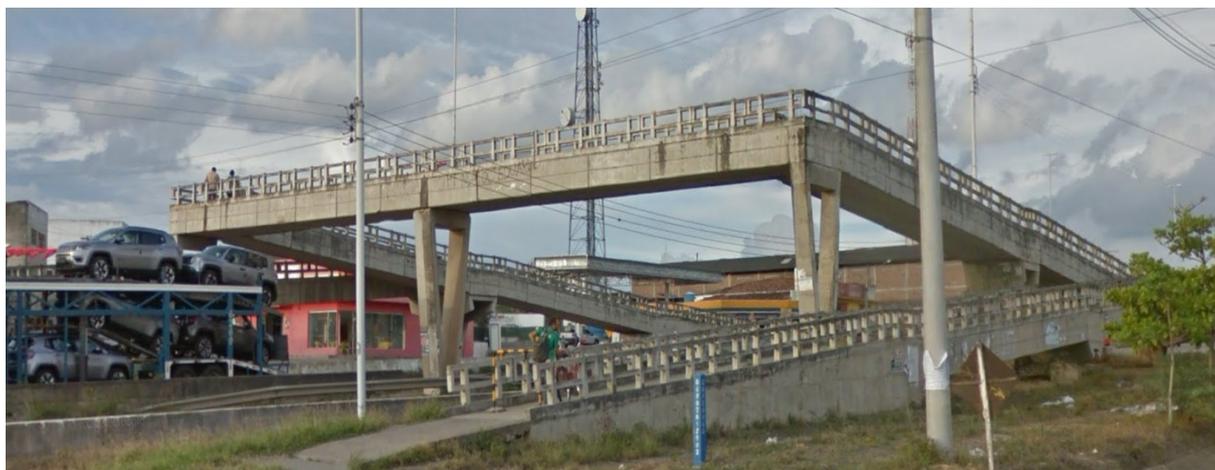
Sendo estruturada em concreto pré-moldado com (longarina, laje e setor de pilares). Pode se notar na Figura 12 apresenta uma vista do setor de travessia sobre as vias e a vista lateral de uma das rampas de acesso.

Figura 23 - Vista Frontal e rampas de acesso, sentido interior

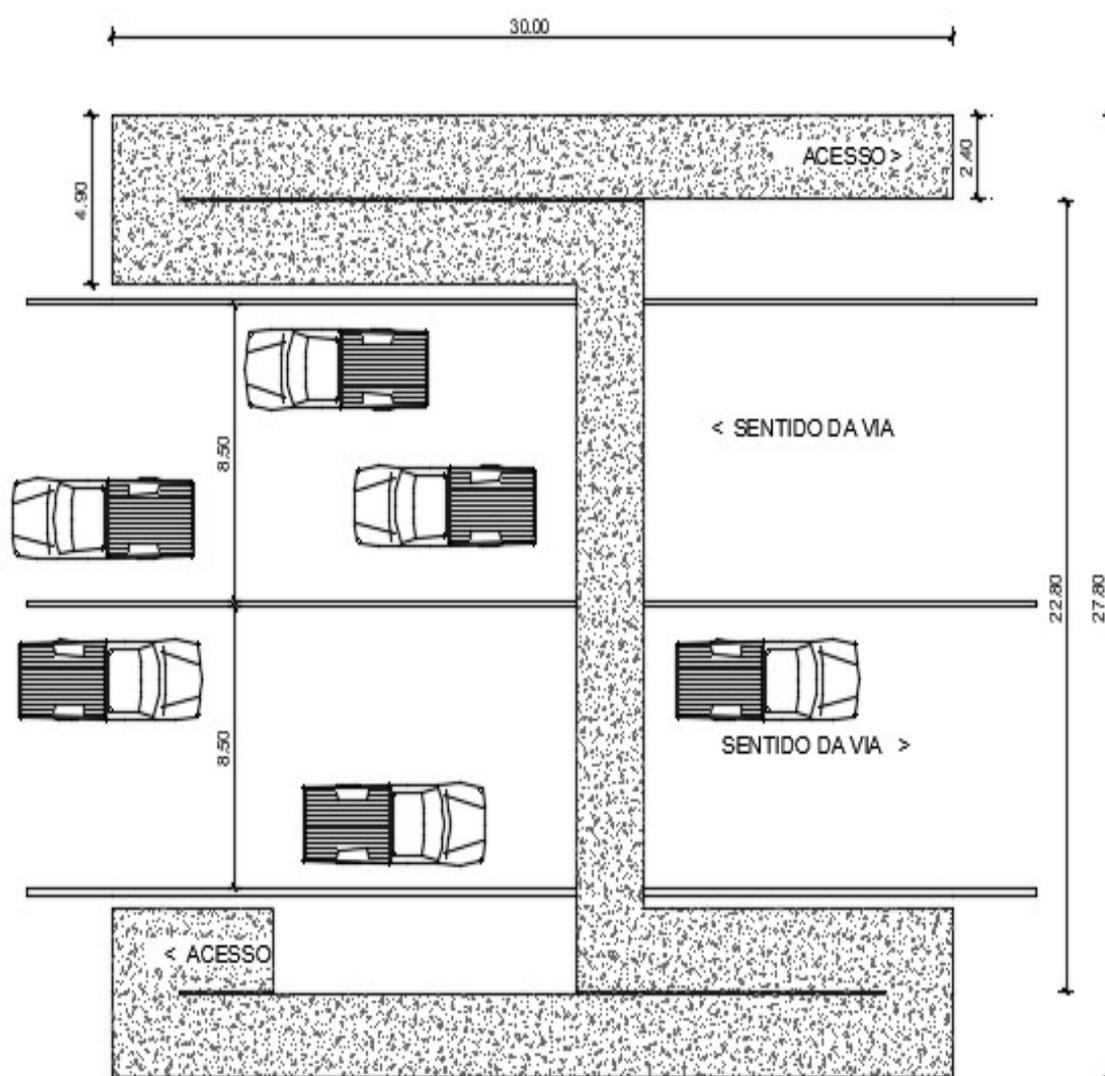
Figura 24 - Planta Baixa

As figuras a seguir apresentam os desenhos associados aos levantamentos realizados nas inspeções que foram realizadas, haja vista que não foi obtido o projeto da passarela junto ao Departamento de Estradas e Rodagem do estado de Pernambuco, DER-PE. A figura 24 apresentar uma planta baixa da passarela com o acesso a mesma, com as dimensões reais da estrutura e a via de rolamento.

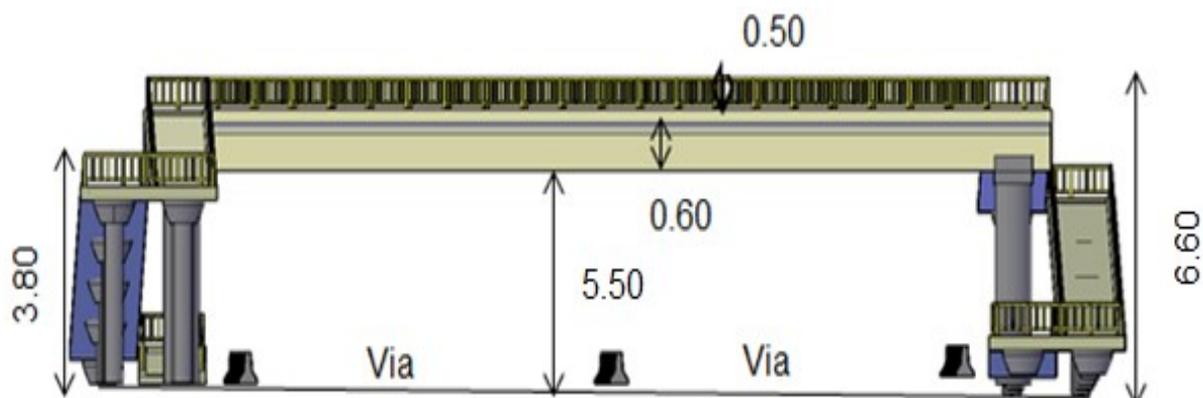
Figura 25 - Vista frontal

A Figura 25 apresenta a vista frontal da estrutura, onde é possível observar a altura total da estrutura, contabilizando do nível da pista até o umbral do guarda-

corpo, como também as vistas das rampas de acesso com as dimensões real da passarela.

A estrutura apresenta essa especificação de altura livre de 5,50 metros, ou seja, a diferença da cota do pavimento da rodovia e a cota infradorso da viga ou laje da superestrutura da obra atende as condições prescritas nas normas do DNIT e do DER-PE. Entende-se se trata de uma especificação importante, pois garante que nestas condições qualquer veículo venha a colidir com a estrutura.

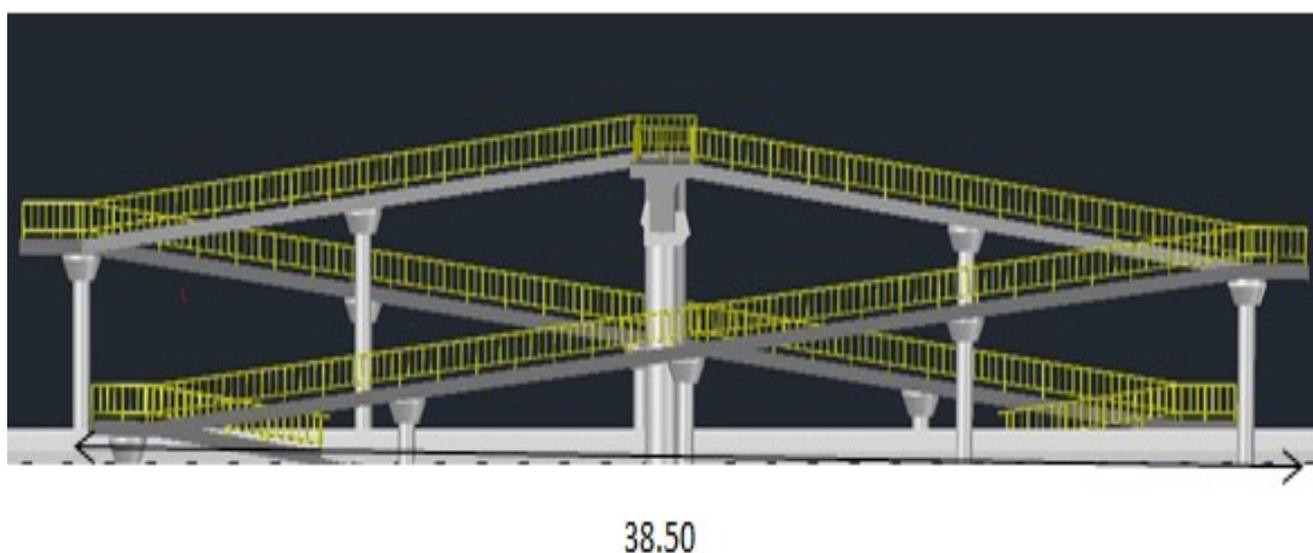
Figura 26 - Vista Lateral

A Figura 26 apresenta à vista lateral da estrutura, dando ênfase a rampa de acesso dos usuários.

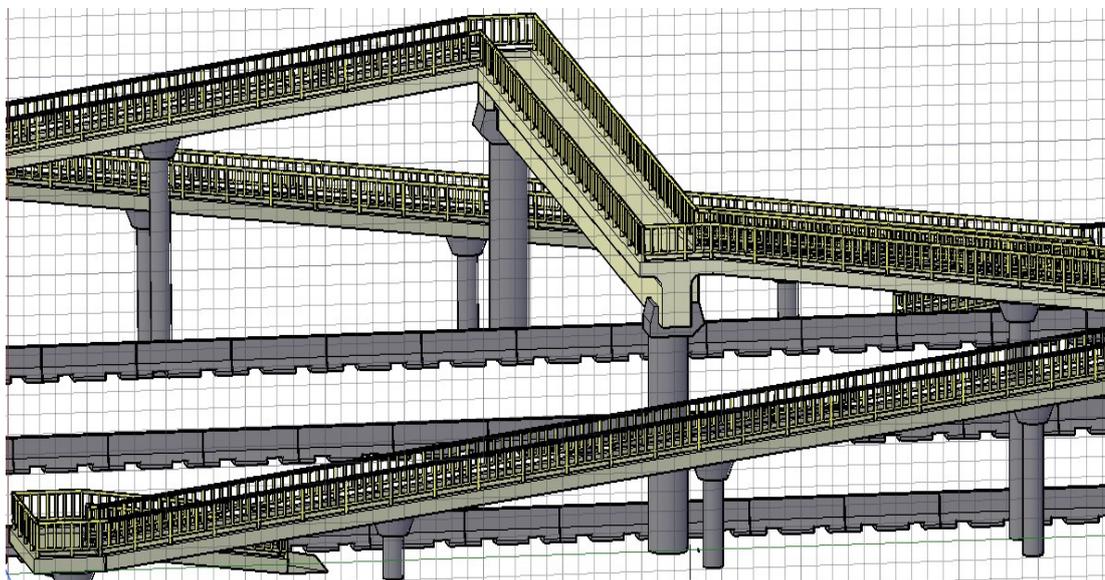
Figura 27 - Projeto: Perspectiva, vista lateral

A Figura 27 apresenta a perspectiva da passarela, por um ângulo superior, onde se pode visualizar o guarda corpo e a estrutura com melhor campo de visão.

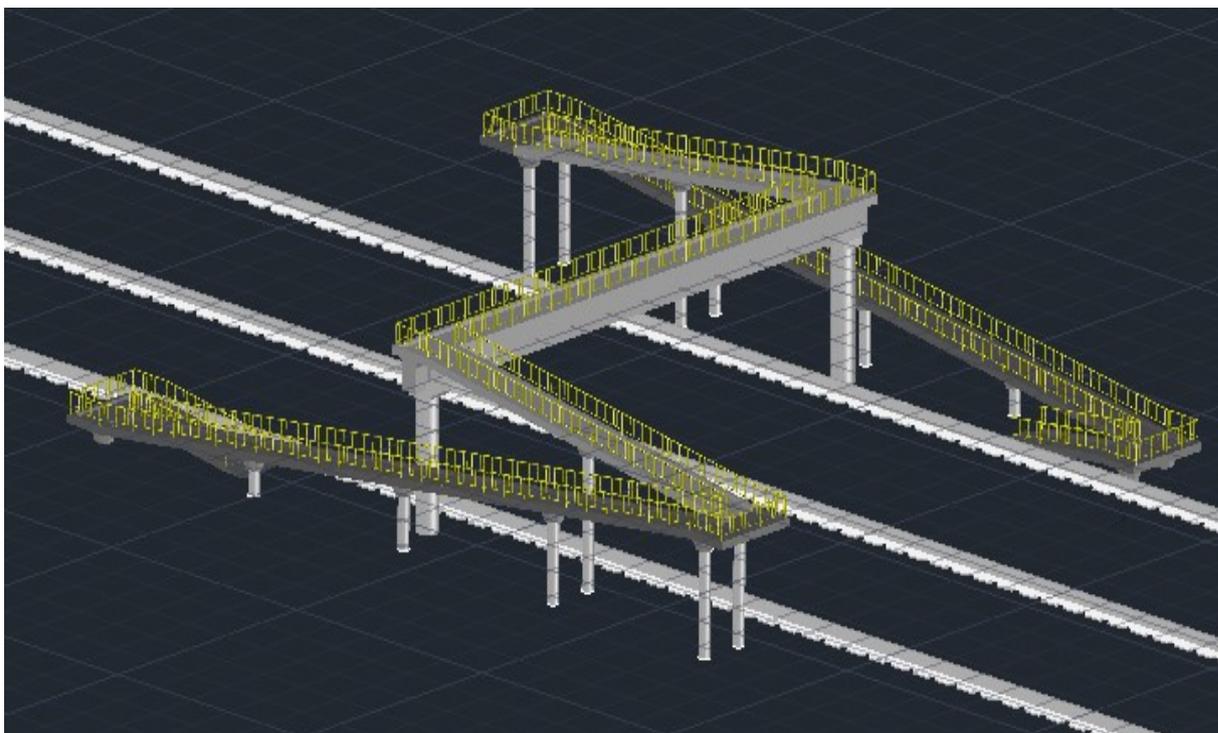
Figura 28 - Projeto: Perspectiva Plena da Passarela

A Figura 28 apresenta a perspectiva de toda a passarela, a fim de denotar sua magnitude e os elementos estruturais que o compõem.

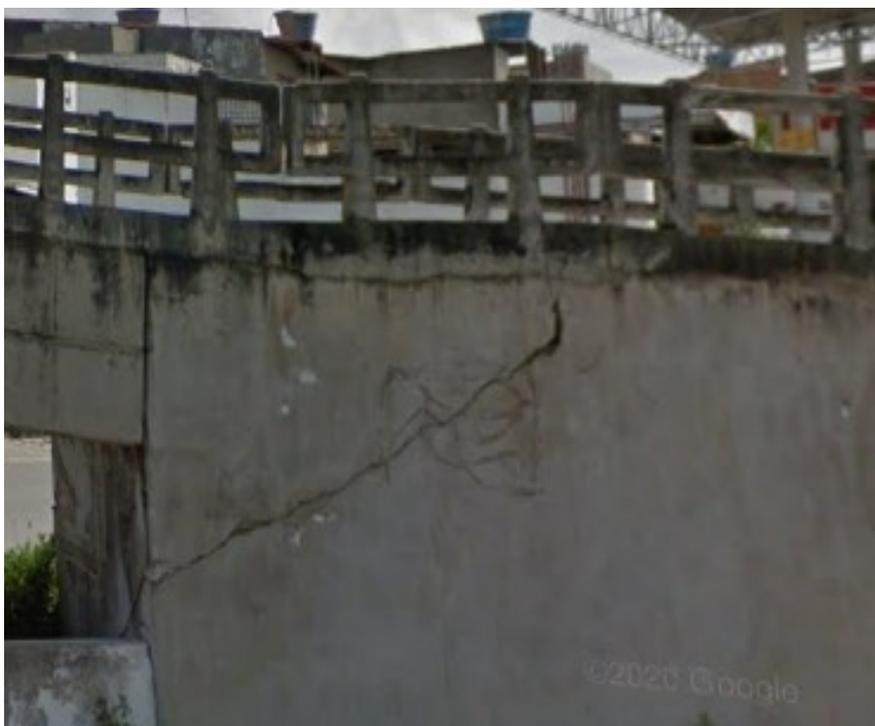
Figura 29 - Fissura estrutura de encontro da passarela

É possível apresentar na figura 18, as fissuras com 0,3 mm ocasionada devido ao recalque no encontro da passarela.

Sobre o tratamento ideal das fissuras, é importante a verificação das mesmas para descobrir se são ativas ou passivas. As aberturas ativas variam conforme as mudanças de tensões, um exemplo comum dessas fissuras são aquelas causadas por dilatação térmica. Mas quando a fissura não se altera conforme o tempo essas é chamado de passivas.

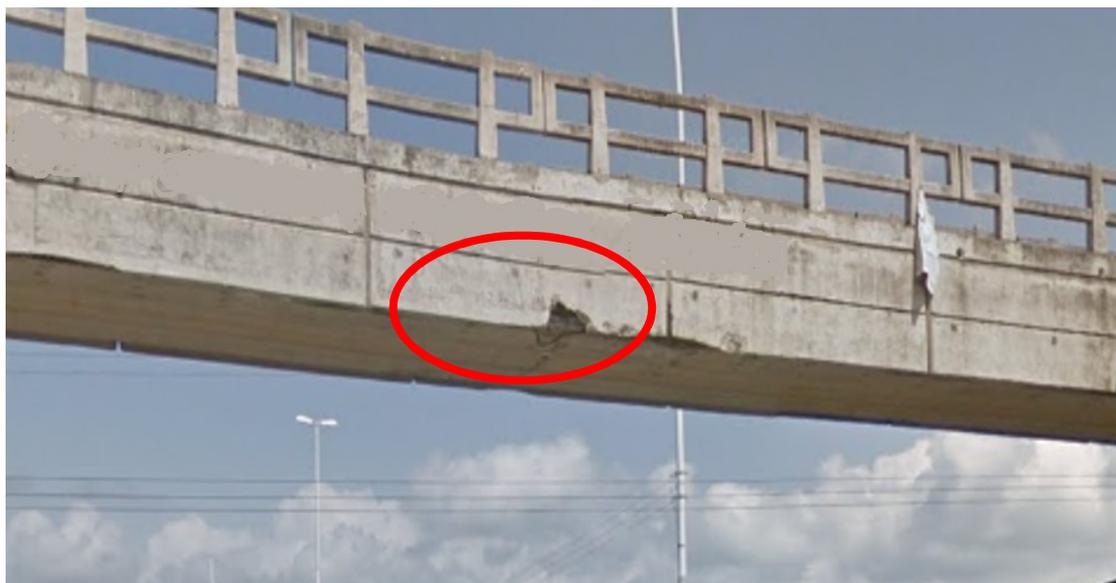
Figura 31 - Corrosão de armadura passarela em Bezerros

A Corrosão das armaduras como demonstra na figura 20, essa manifestação patológica atingiu a estrutura comprometendo a vida útil do aço e tornando-a vítima da corrosão, aumentando o volume oito vezes mais na parte que está comprometido, produzindo tensões no concreto que não resiste, chegando ao ponto de deformação plástica do concreto, dando origem as fissuras e trincas.

É possível afirmar sobre os danos estruturais, a diminuição da área de seção transversal, a perda de aderência entre o concreto e a armadura, a fissuração do concreto provocada pelo acúmulo de produtos de corrosão junto às barras de armadura, que podem levar ao deslocamento do concreto nos estágios mais avançados. Diante a figura 31 pode-se observar nesse ponto a armadura exposta, comprometendo a resistência da mesma.

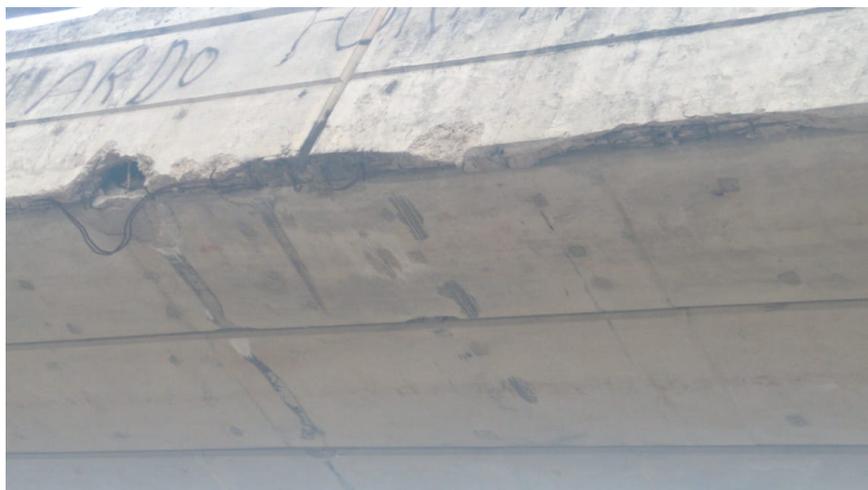
Figura 32 - Detalhe

A Figura 32 apresenta o detalhe da figura 31, onde é possível notar que as barras que compõe a proteção de canto da estrutura em alto grau de corrosão.

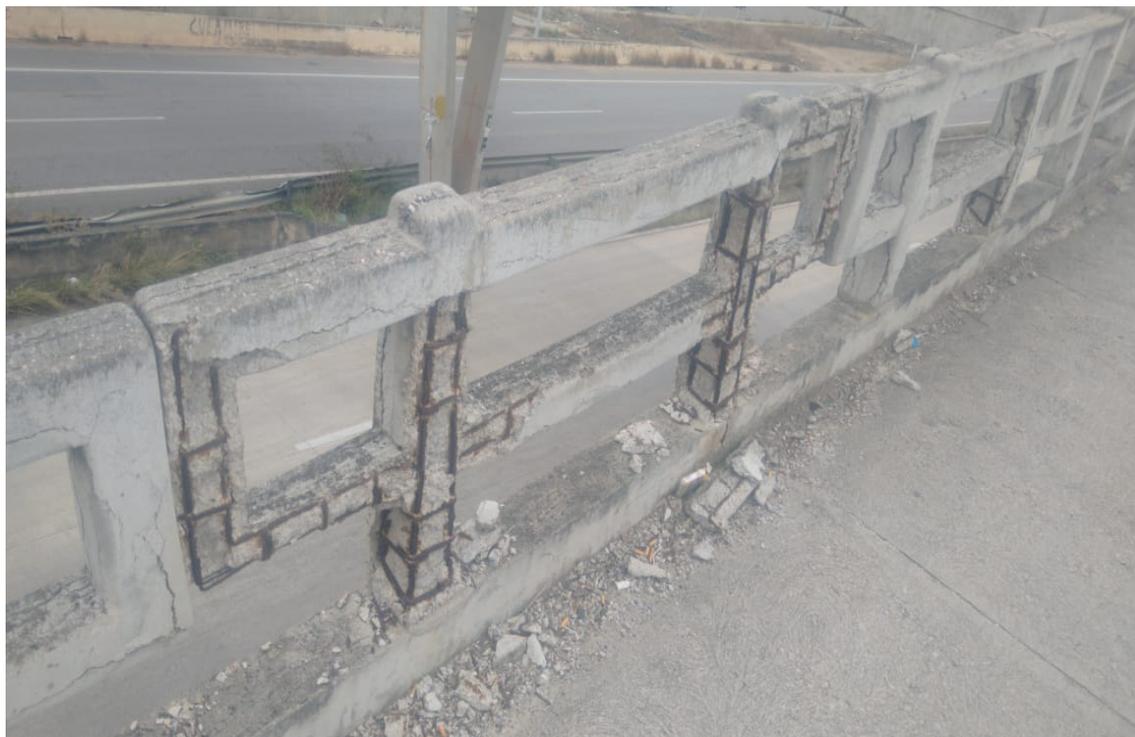
Figura 33 - Corrosão, montante guarda-corpo

Em sequência, a Figura 33 apresenta as barras que estruturam os montantes dos guarda-corpos com alto grau de corrosão.

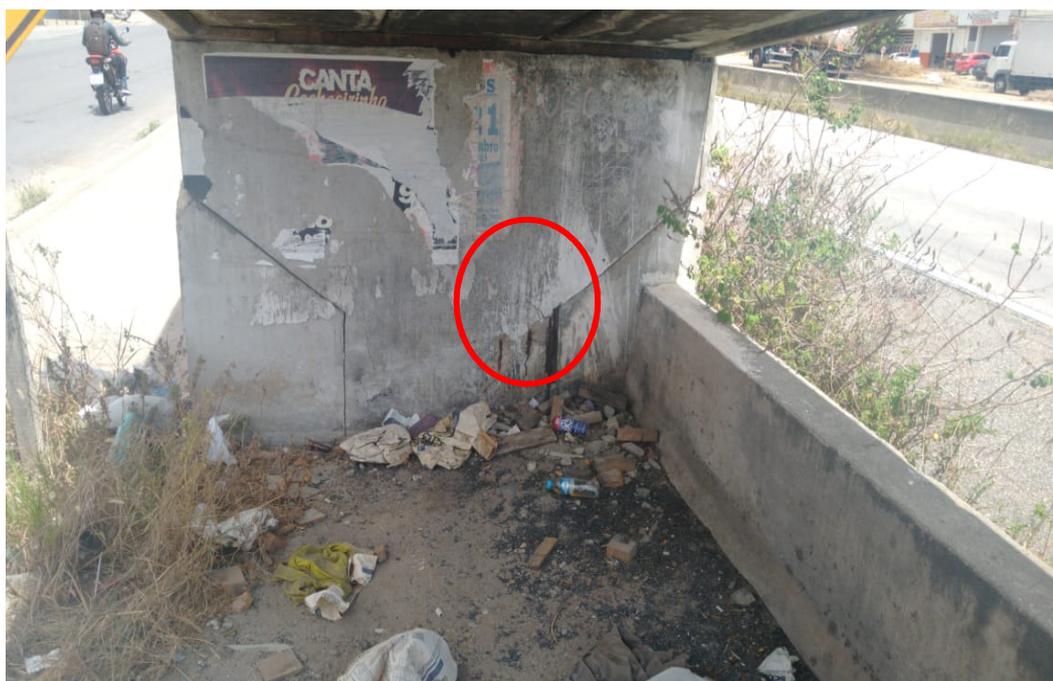
Figura 34- Pilar de apoio da rampa de acesso à passarela

A Figura 34 apresenta uma vista do pilar de apoio, na região do encontro de uma das rampas de acesso.

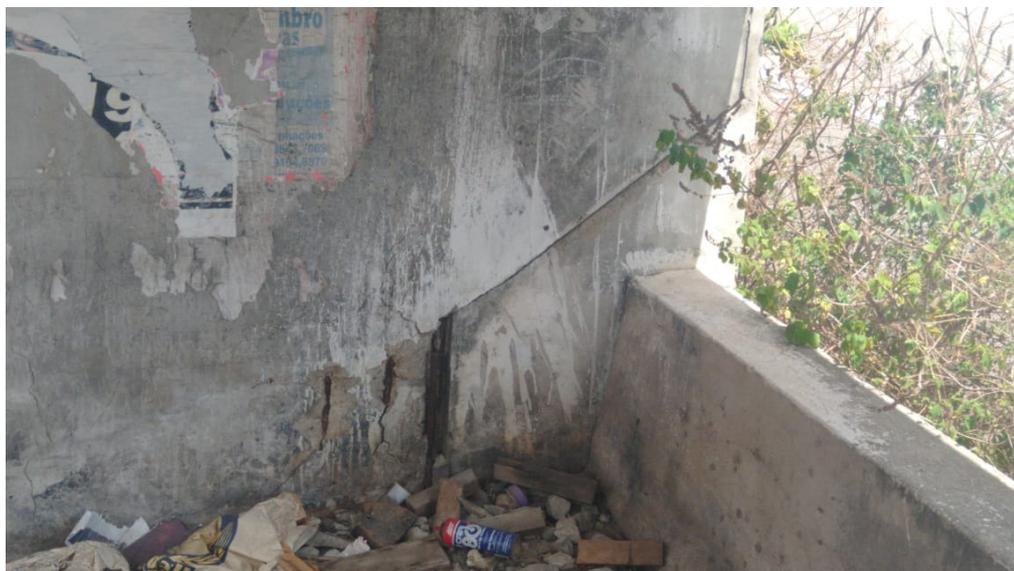
Figura 35 - Detalhe da corrosão no pilar apoio da rampa de acesso à passarela

Diante do dano ocasionado pela patologia existente, pode verificar o comprometimento em alguns pontos da estrutura, tende a agrava a situação facilitando a penetração de diferentes agentes nocivos.

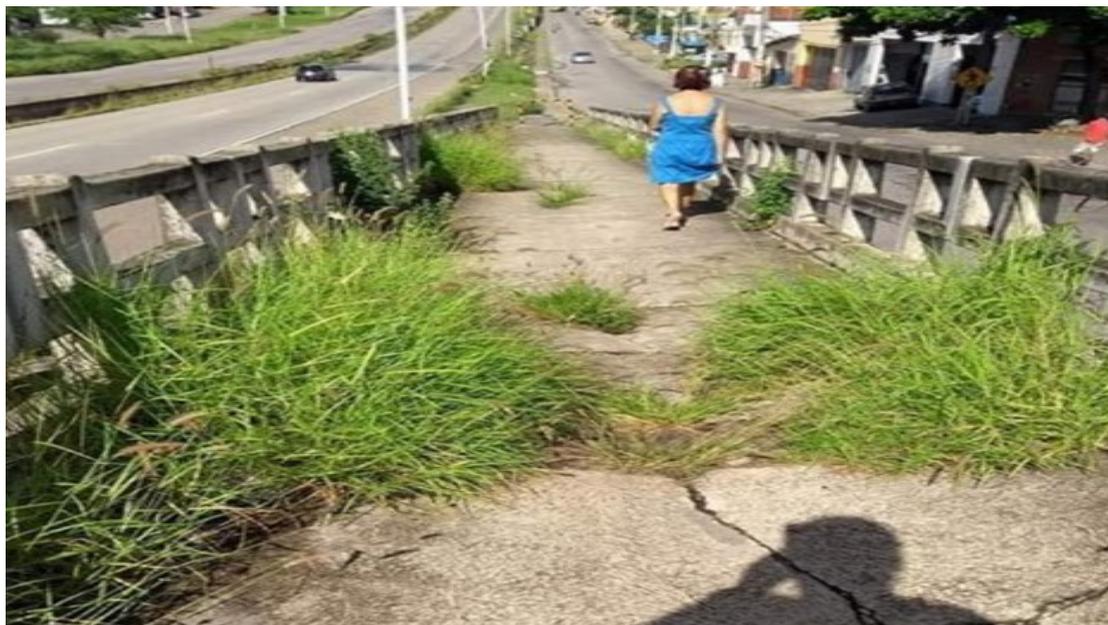
Figura 36 - Deformações, trincas e vegetação no piso.
