MANIFESTAÇÕES PATOLÓGICAS NO PAVIMENTO FLEXÍVEL

PATHOLOGICAL MANIFESTATIONS IN THE FLEXIBLE FLOOR

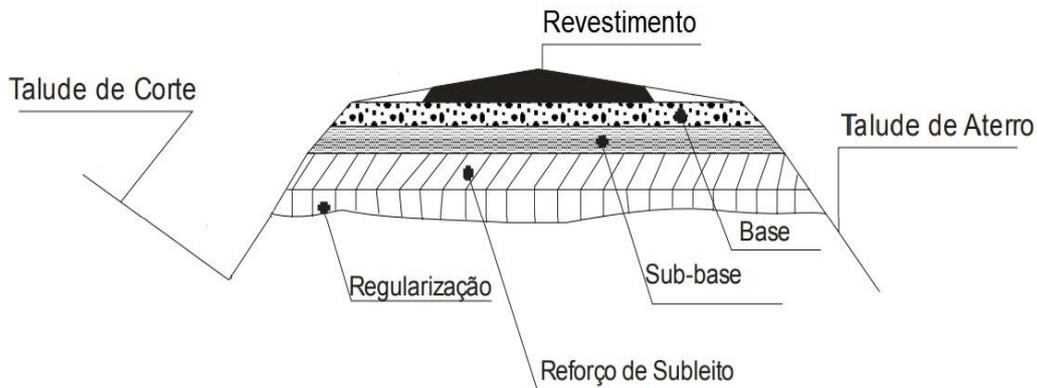
Figura 01 - Camadas de um pavimento

O subleito é a camada composta pelo terreno natural, podendo ser reforçado por compactação ou substituição do material com o objetivo de proporcionar o aumento da sua rigidez. A sub-base é constituída de materiais granulares que mudam a rigidez da camada e tem a função de diminuir a espessura da base, que por sua vez, é formada também por materiais granulares que fazem o trabalho de receber as cargas da camada superior e distribuí-las para as camadas inferiores. Já o revestimento, como o próprio nome já diz, é a camada mais superficial do pavimento, responsável por absorver e distribuir para as camadas estruturantes os esforços gerados pelo tráfego.

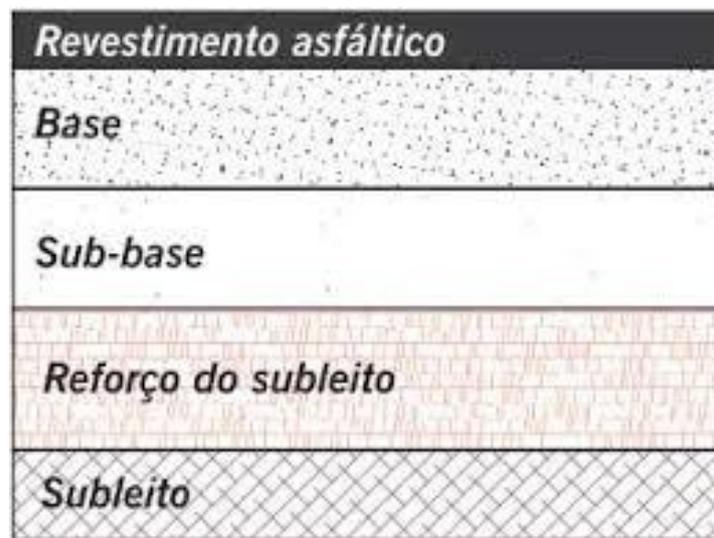
A camada de rolamento do pavimento flexível, conhecida como revestimento, é composta por um material asfáltico disposto sobre as camadas adjacentes, como mostra a figura 2.

Figura 02 – Camadas do pavimento flexível

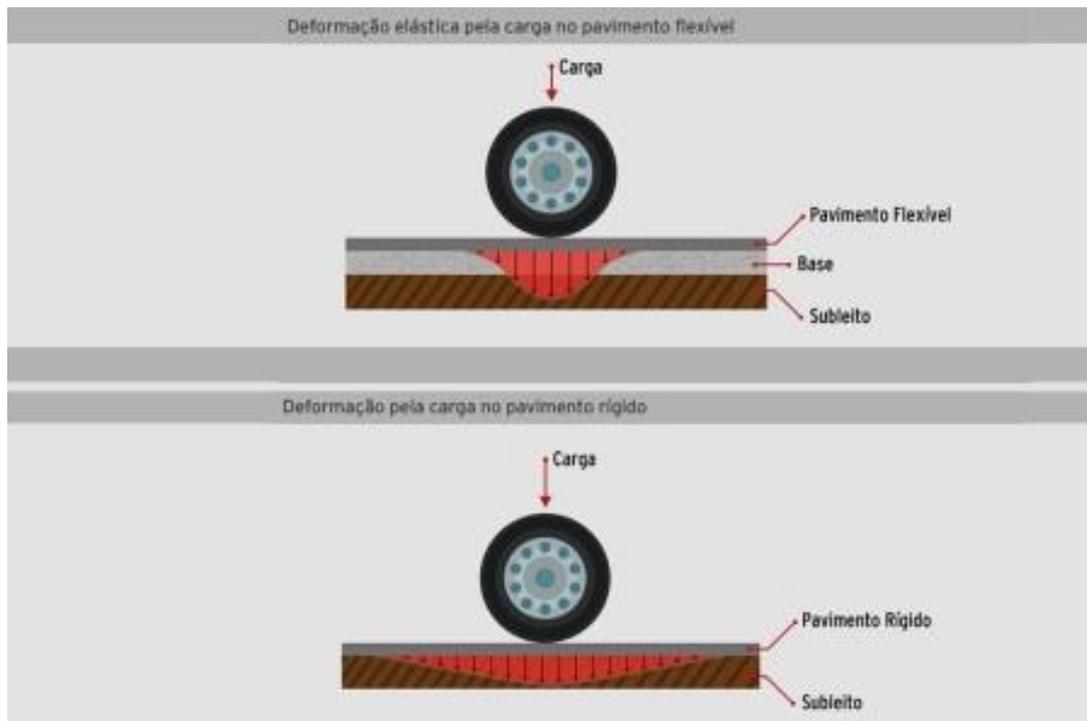
De acordo com Silva (2008), o pavimento flexível possui uma deformação elástica mais expressiva quando comparado ao pavimento rígido, chamada de deflexão, na qual as camadas absorvem as cargas de maneira dividida e as tensões encontram-se concentradas nas camadas inferiores próximo ao ponto de aplicação. Essa relação está representada na figura 3.

Figura 03 – Distribuição de carga no pavimento flexível x rígido

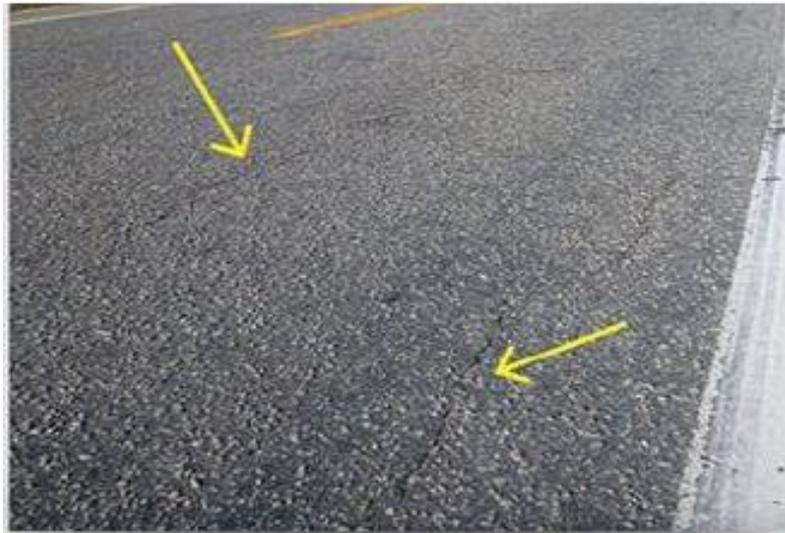
É possível perceber, na figura abaixo, o aparecimento de algumas fissuras no pavimento flexível:

Figura 04 – Fissuras no pavimento asfáltico

De acordo com Beskou et al. (2016), o fendilhamento é uma das formas de degradação que ocorre com mais frequência nos pavimentos flexíveis, originada por conta da tração por flexão sofrida por essas camadas repetidamente devido a passagem de carga proveniente dos automóveis que circulam sobre elas. Os outros fatores que contribuem para o aparecimento de fendas são camadas granulares com incapacidade de suporte de cargas, uso de materiais de qualidade duvidosa e elevada rigidez da camada superficial em comparação com as demais. Uma das principais formas de recuperação das fendas é aplicação de selatrinca e a recomposição da camada de rolamento.

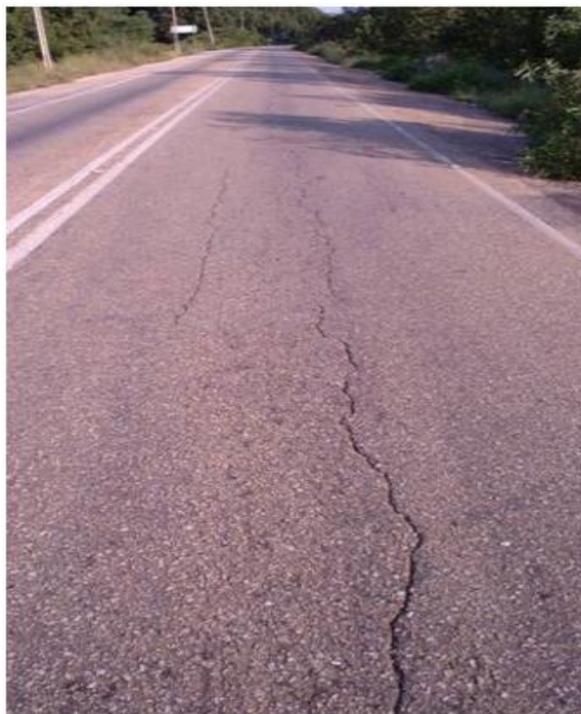
Segundo Silva (2008), este tipo de patologia do pavimento (apresentado na figura 5) ocorre de maneira isolada e são originadas em função de um mau assentamento da fundação, retração do revestimento asfáltico, má execução das juntas de construção ou reflexão das trincas.

Figura 05 – Trinca longitudinal

Este tipo de patologia pode ser considerado como um defeito funcional do pavimento porque causa irregularidade na via, porém, a partir do momento que começa a enfraquecer o revestimento ele passa a ser considerado um defeito estrutural. As deformações estão dispostas paralelamente ao eixo da via, podendo ser classificadas em trincas longitudinais curtas (quando possuem até 1 metro de extensão) e trincas longitudinais longas (quando possuem extensão superior a 1 metro).

O trabalho de manutenção e recuperação desses dois tipos de patologia é bastante semelhante e deve ser realizado através da aplicação de selante para inviabilizar a penetração de água no pavimento flexível, que por consequência tem efeito positivo na diminuição do enfraquecimento estrutural daquele determinado ponto da rodovia, conforme o Departamento de Estradas e Rodagem (DER).

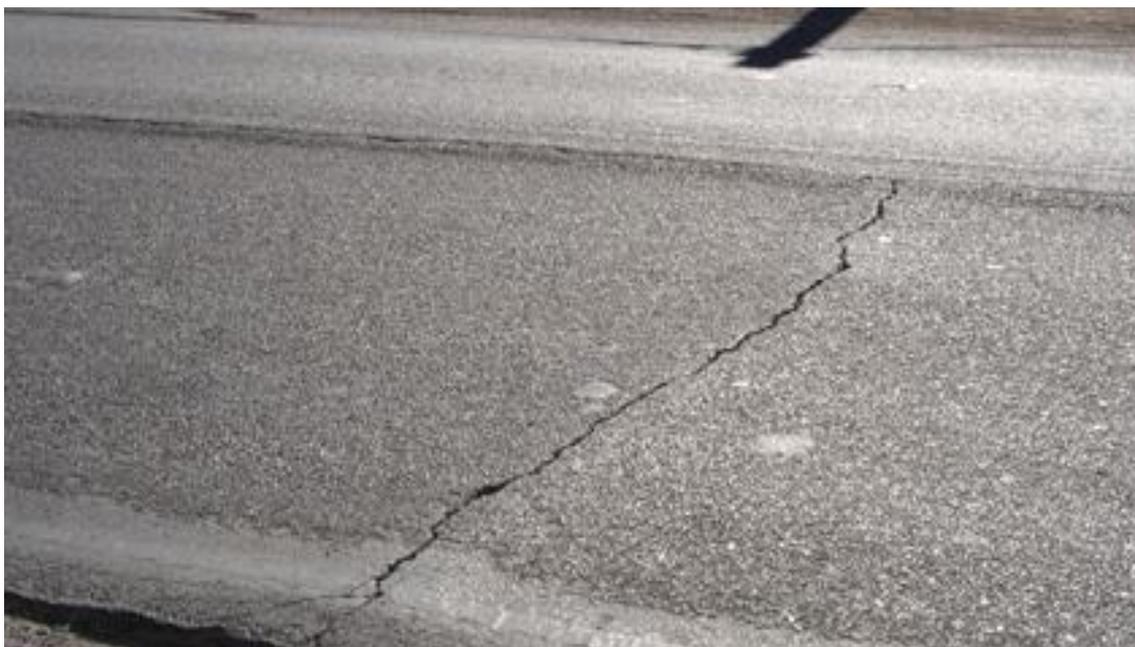
Esta deformação é iniciada a partir da desagregação dos bordos juntamente com a infiltração de água e enfraquecimento das camadas subjacentes, além da contração do revestimento de asfalto causada por baixas temperaturas ou endurecimento do mesmo. Podendo ser consideradas também como defeitos funcionais ou estruturais, dependo do seu modo de atuação. Além disso, Silva (2008) afirma que a reflexão das trincas ou juntas subjacentes ou retração da capa asfáltica, também são fatores que contribuem para a formação das trincas transversais, que ocorrem de maneira ortogonal ao eixo do pavimento, como na figura 6.

Figura 06 – Trinca transversal

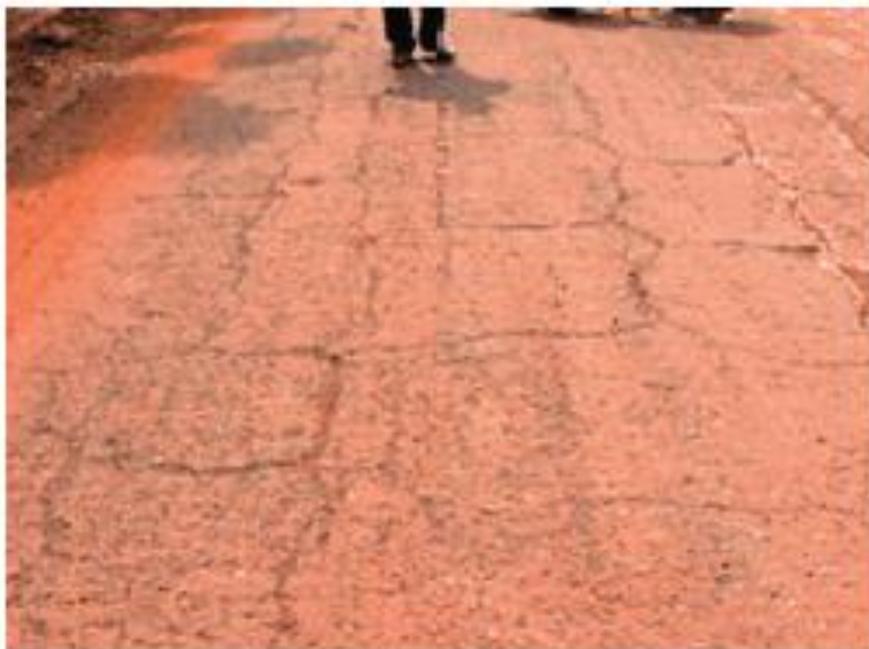
As trincas do tipo bloco podem indicar que o revestimento de asfalto atingiu um alto nível de endurecimento gerado por conta da oxidação dos maltenos, deixando-o menos flexível como diz Ribeiro (2017). Esta patologia não está ligada ao tráfego de veículos sobre a via, tendo mudança diária de temperatura como o seu principal fator gerador, porém o tráfego pode aumentar o grau de severidade das fissuras. O DER afirma que um recapeamento do pavimento ou a aplicação de uma capa selante devem ser realizados como sua atividade de manutenção. Este tipo de patologia pode ser facilmente identificado de maneira visual, como na figura seguinte.

Figura 07 – Trincas do tipo bloco

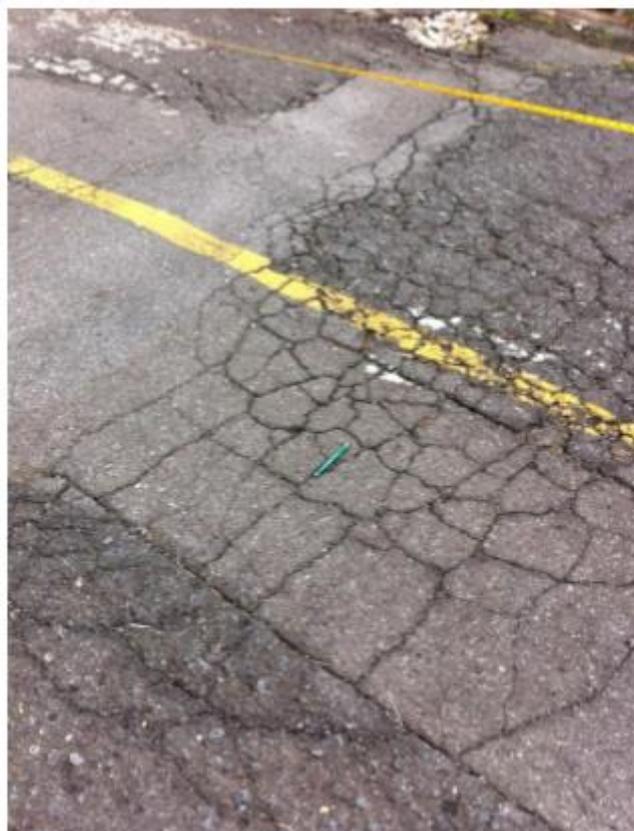
A figura 8 apresenta um pavimento asfáltico bastante desgastado, sob influência do tipo de patologia em questão:

Figura 08 – Trincas do tipo couro de jacaré

Também chamadas de trincas do tipo pele de crocodilo, essas deformações caracterizam um avançado estado de fadiga da capa asfáltica como traz Silva (2008). A princípio elas se dispõem de maneira isolada, mas evoluem com o passar do tempo e começam a se interligar como uma sequência de fissuras longitudinais sem direção ou formas claramente definidas, tomando um aspecto visual parecido com a pele de um jacaré.

O Departamento de Estradas e Rodagem define as áreas submetidas a atuação de cargas repetitivas de tráfego como sendo os principais pontos de ocorrência dessa manifestação patológica, bem como áreas as quais há um enfraquecimento estrutural do pavimento em períodos chuvosos. De acordo com pesquisa feita pela CNT em 2018, essas deformações podem ocorrer quando o pavimento flexível está próximo do final da sua vida útil.

A manutenção desse tipo de defeito exige um maior cuidado e uma maior mão-de-obra, bem como um maior tempo de execução, pois ela consiste na realização da substituição da base, da sub-base e do revestimento do pavimento, melhoramento da estrutura de drenagem, recapeamento ou até mesmo reconstrução da via. Estas são as recomendações feitas pelo DER para preservação de determinada rodovia submetida a ação de tais fatores.

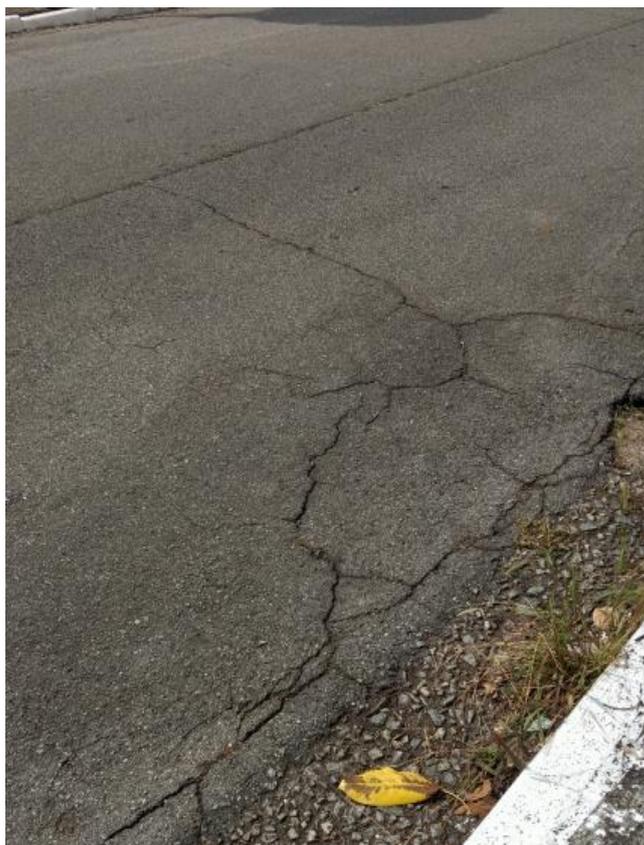
As trincas de bordo (figura 9) encontram-se geralmente a no máximo 60 cm das bordas da via, ocorrem quando não há pavimentação dos acostamentos dos acostamentos próximos a ela, havendo um elevado índice de umidade das camadas ou espessura da camada de revestimento e base inferior ao ideal (SILVA, 2008).

Figura 09 – Trinca de bordo

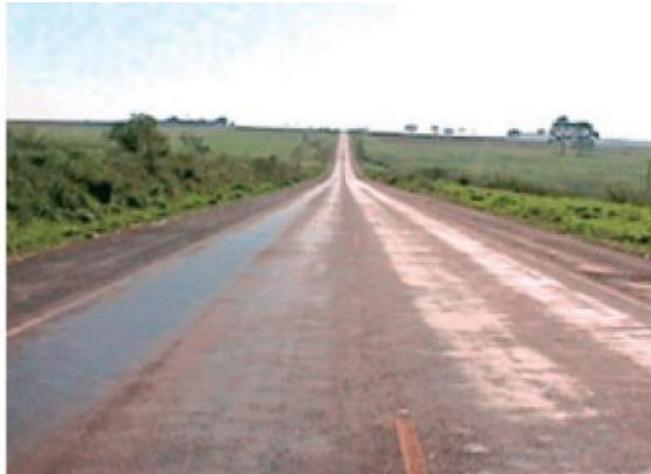
A exsudação do asfalto acontece ao longo de sua superfície devido a dilatação desse material, que ocorre em função do calor recebido pelo pavimento. Por possuir um baixo índice de vazios, há uma dificuldade do material betuminoso em encontrar o espaço necessário para a sua dilatação, implicando no envolvimento de agregados mais espessos o que proporciona uma redução na macroestrutura de maneira geral (BERNUCCI et al., 2006). Visualmente, essa patologia se apresenta com um certo brilho superficial, como mostram as figuras 10 e 11, que se dá por conta do excesso de ligante presente em sua composição, sua solução mais usual é a análise do teor de Cimento Asfáltico de Petróleo e a recomposição do material betuminoso.

Figura 10 – Exsudação de asfalto

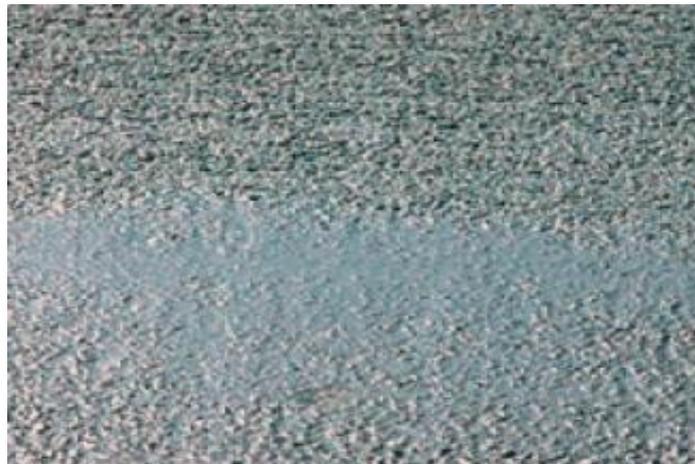
Figura 11 – Detalhamento de exsudação

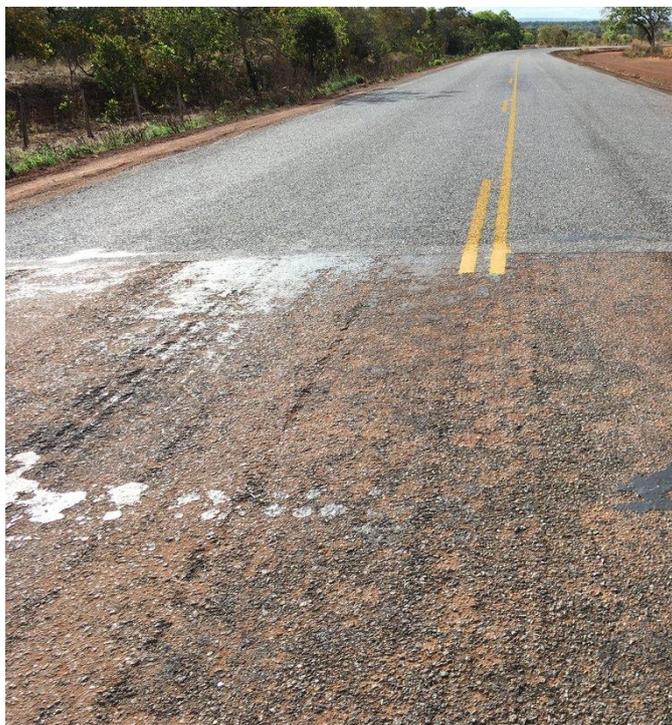
O grau de severidade do desgaste é considerado baixo quando o mesmo apresenta perdas apenas de agregados miúdos, quando apresenta aspereza na superfície e perdas de alguns agregados graúdos é considerado médio, por fim, textura de superfície muito áspera e um maior índice de perda de agregados graúdos definem um alto grau de severidade da patologia. A aplicação de uma fina camada de recapeamento renova as características do pavimento e aumenta sua vida útil, fazendo com que essa medida seja adequada e se enquadre como uma eficiente solução para este tipo de patologia apresentado na figura 12.

Figura 12 – Desgaste do asfalto

Este tipo de manifestação patológica está diretamente relacionado ao tráfego de veículos e ao intemperismo incidente sobre a via, além da ocorrência de falhas na execução ou utilização de materiais inadequados ou de má qualidade (RIBEIRO 2017). A ação abrasiva do tráfego ocasiona uma aspereza na superfície do asfalto resultante da extração de agregados quando submetida a um estágio avançado de desgaste conforme Bernucci *et al.*; (2006).

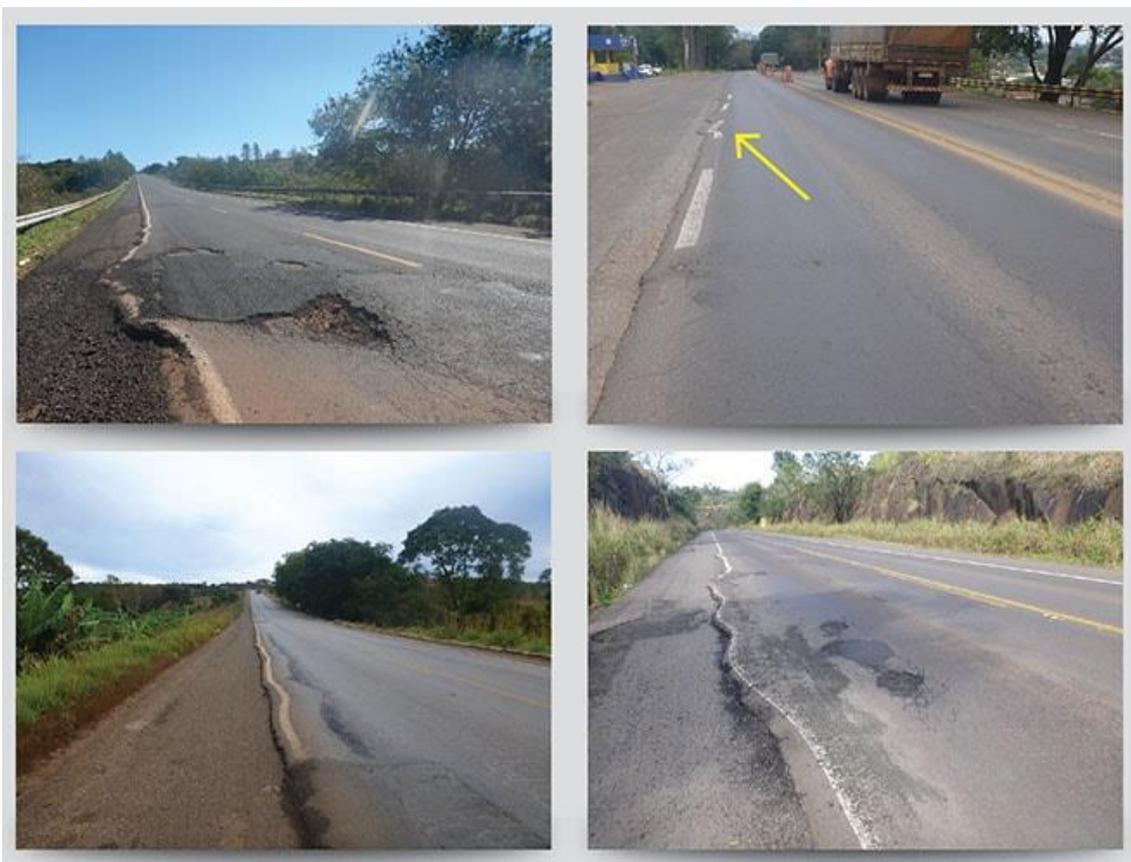
O escorregamento do material betuminoso (figura 13) ocorre como produto da deficiência na aderência existente entre o revestimento e a camada inferior a ele ou da baixa resistência da massa asfáltica. Segundo Silva (2008), a principal causa desse tipo de deformação do pavimento frenagem dos veículos

que circulam sobre a via, causando lesões no asfalto que possuem um formato semelhante a uma meia-lua. Quando as cargas provenientes das frenagens atingem a camada de base do trecho é necessário refazer esta camada seguida da recomposição da camada de rolamento, por outro lado, quando a frenagem possui um efeito menos acentuado basta fresar o local e recompor o revestimento.

Figura 13 – Escorregamento do asfalto

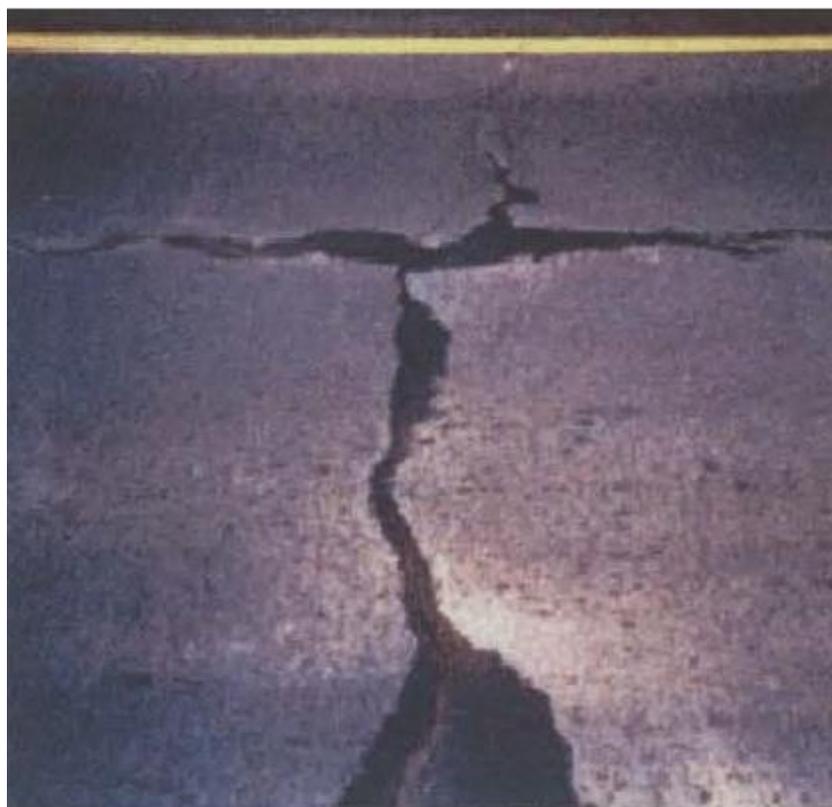
A figura a seguir caracteriza o processo de subida de finos no pavimento flexível:

Figura 14 – Subida de finos

Conforme Pinto (2003), problemas de drenagem do pavimento tem relação direta com esse tipo de deformação, pois a presença da água proporciona a movimentação dos materiais que compõem as camadas, havendo a abertura de fendas que propiciam a expulsão dos finos do interior da estrutura

de pavimentação. A solução mais usual para esse problema é o depósito de pó de pedra sobre as fissuras encontradas após a aplicação da selatrinca.

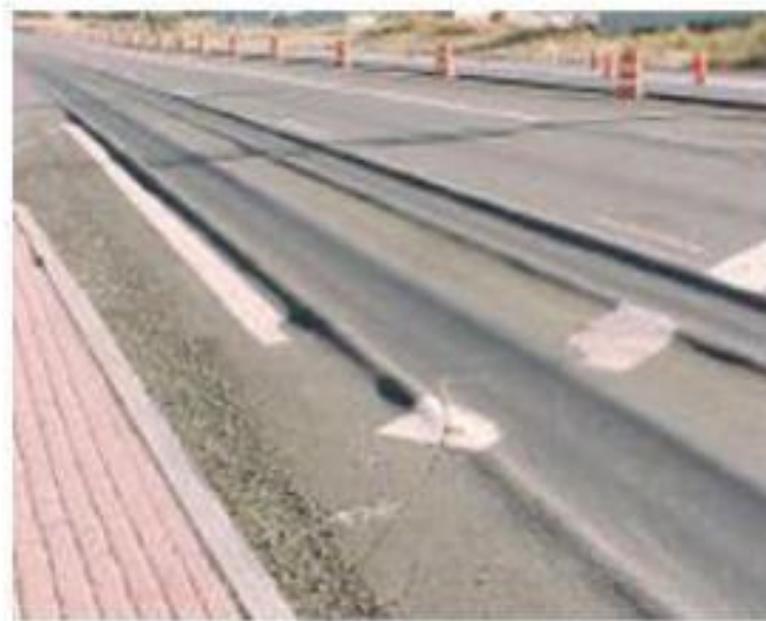
Figura 15 - Rodeiras

Também conhecidas como trilhas de roda, essas deformações são provocadas também em função dos esforços transmitidos pelo tráfego, que promove a movimentação lateral ou consolidação dos materiais componentes das camadas do pavimento. Quando a mistura betuminosa possui baixa resistência às deformações plásticas, são formadas rodeiras (figura 15) com raio pequeno, por outro lado, as trilhas de roda de grande raio são originadas quando as fundações do pavimento não possuem capacidade de suporte suficiente para as cargas por ele recebidas.

Os pavimentos de rolagem não possuem a capacidade de carga adequada em função do tempo de aplicação dessas cargas, das elevadas temperaturas e das falhas na execução do pavimento flexível (PINTO, 2003). A exemplo do escorregamento do material betuminoso, esta patologia tem como solução a fresagem da área juntamente com a recomposição da camada de rolamento.

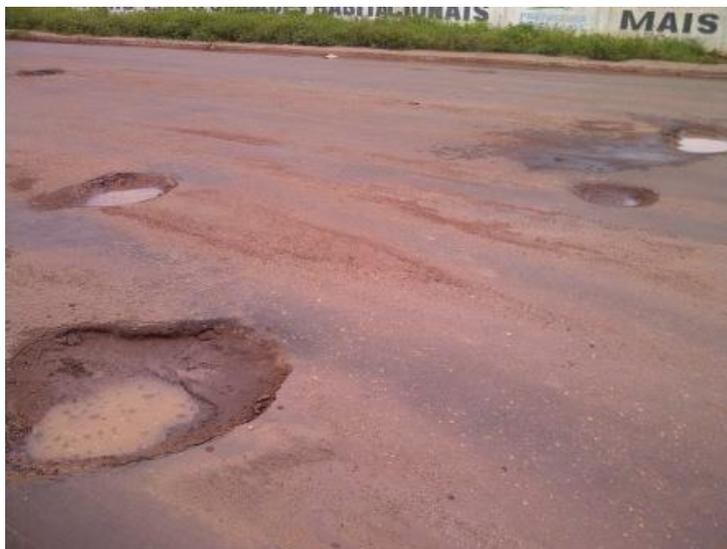
As recuperações das painelas (figura 16) podem ser realizadas por meio de remendos executados de maneira adequada, quando o problema ocorrer apenas superficialmente, se a cova possuir uma maior profundidade é necessária a realização de um corte no revestimento seguido da imprimação

para que haja o selamento das trincas, posteriormente é feita aplicação de uma nova pavimentação asfáltica.

Figura 16 - Painelas

São cavidades presentes na via formadas inicialmente apenas no pavimento, também chamadas de covas essas deformações não possuem tamanho definido e estão suscetíveis a atingir as camadas subjacentes quando agravadas pela presença de água, podendo afetar estruturalmente a via e pôr a segurança dos usuários em risco.
