**LEVANTAMENTO DE MANIFESTAÇÕES PATOLÓGICAS EM
FACHADAS: ESTUDO DE CASO DE EDIFICAÇÕES HABITACIONAIS DA
CIDADE DE GRAVATÁ - PERNAMBUCO**

Trabalho de Conclusão de Curso apresentado ao Curso de Engenharia Civil do Centro Universitário FACOL - UNIFACOL, como parcial para a obtenção do título de Bacharel em Engenharia Civil.

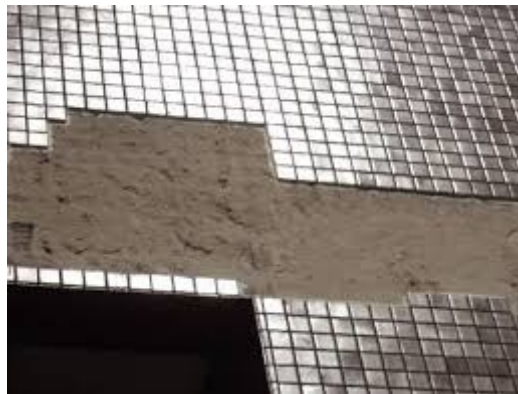
Figura 01: Descolamento ou destacamento

Os descolamentos são patologias funcionais, que ocorrem na interface da argamassa com a base (revestimento argamassado) ou nas interfaces placa cerâmica-substrato, substrato-base (revestimento cerâmico) ou entre qualquer uma destas e suas camadas intermediárias. Os deslocamentos ocorrem em virtude das solicitações impostas que ultrapassam a resistência de aderência entre as camadas, ou ainda por falhas de coesão. Eles encontram-se demonstrados na Figura 01.

O descolamento é caracterizado pela perda de aderência das peças de revestimento cerâmico do substrato ou da argamassa colante. Com a perda da aderência estas placas cerâmicas podem vir a colapso, colocando em risco a segurança dos usuários do empreendimento. Esta patologia é considerada de alto risco.

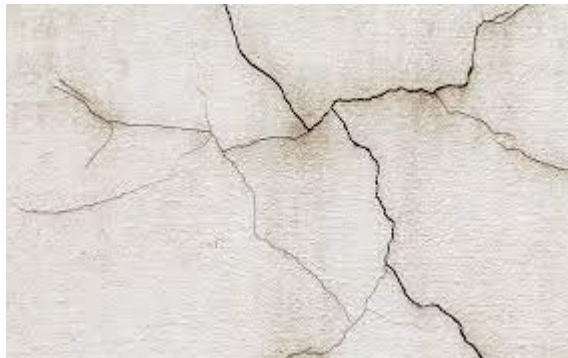
Figura 02: Trincas e Fissuras

Quando falamos em trincas e fissuras (Figura 02), estamos falando em falhas no processo construtivo, provocadas por algum tipo de esforço mecânico, sejam eles cisalhamento, flexão, tração, dentre outros, ou ainda relacionada a condições climáticas dentre os quais podemos citar com maior frequência as variações de temperatura (TORRES, 2017).

Outro motivo intimamente relacionado ao surgimento das trincas e fissuras é a movimentação nas estruturas de concreto, que se expandem e gerando com isso as indesejáveis trincas na fachada do empreendimento. Normalmente este está relacionado com falhas na construção da fundação, segundo Thomaz (2013).

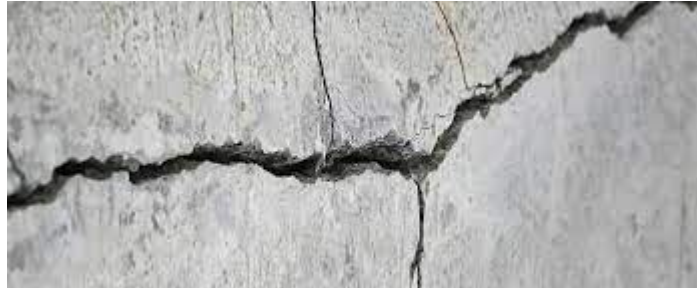
Figura 03: Abertura em edificações

patologias funcionais mais comuns de serem encontradas nos edifícios, conforme Thomas (2013). A abertura pode ser observada na figura 03:

Segundo Taguchi (2010), a configuração, tamanho, forma e período de ocorrência (após anos, semanas, horas da execução) das aberturas podem servir como elementos para o diagnóstico de sua origem e correta recuperação. Desta forma, torna-se importante conhecer as diversas classificações existentes para as aberturas. As aberturas podem ser classificadas de acordo com o tamanho, o comportamento e o tipo, conforme exposto a seguir:

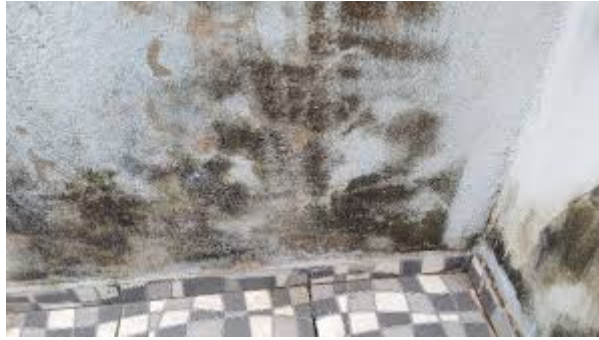
Figura 04 : Manchas representando sinais de umidade e processos biológicos

De acordo com Silva(2014), as manchas são as anomalias estéticas mais ocorrentes nos revestimentos de fachada, podendo ocorrer tanto no revestimento em pintura quanto no revestimento cerâmico. As manchas podem ser divididas em: manchas de sinais de umidade, manchas de sujeira, manchas biológicas, eflorescência e por produtos enodoantes. As manchas são evidenciadas na figura 04

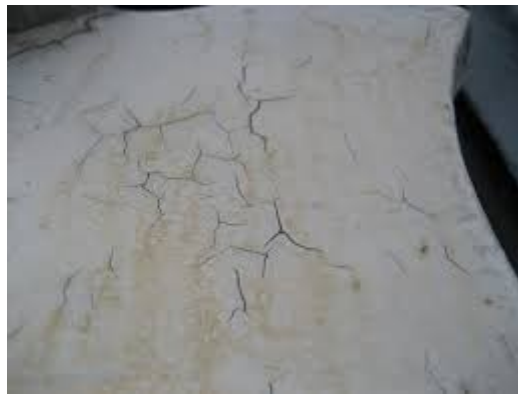
Figura 05: Gretamento

O gretamento consiste em uma série de aberturas semelhantes estruturalmente as fissuras, no entanto normalmente possuem diâmetros inferiores a 5 mm nas placas cerâmicas, sendo observado uma estrutura semelhante a “teia de aranha”, conforme explicado por Torres(2017) e demonstrado na figura 05:

A expansão por umidade em camadas mais inferiores, na maior parte dos casos é considerado o fator causador do gretamento encontrado nas placas de cerâmica (TORRES, 2017).

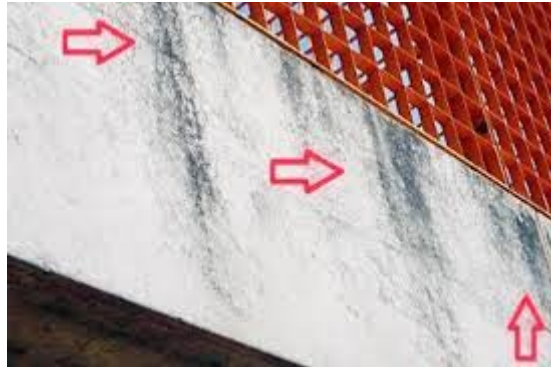
Figura 06: Bolor

Normalmente esta patologia é oriunda de algum tipo de vazamento ou infiltração que estejam ocorrendo na fachada visto que os fungos são formados em sua imensa maioria em locais considerados úmidos ponto pode estar associado ainda ao descolamento dos revestimentos cerâmicos pertencentes à fachada.

De um modo geral, pode-se dizer que a paralisação da infiltração e a limpeza de toda a parte embolorada nos pontos onde estão localizadas é a maneira mais eficiente de tratar este tipo de patologia, salientando que se não for cessado o abastecimento de água no local o problema tende a retornar ou ainda agravar se piorando significativamente e comprometendo a estrutura da identificação.

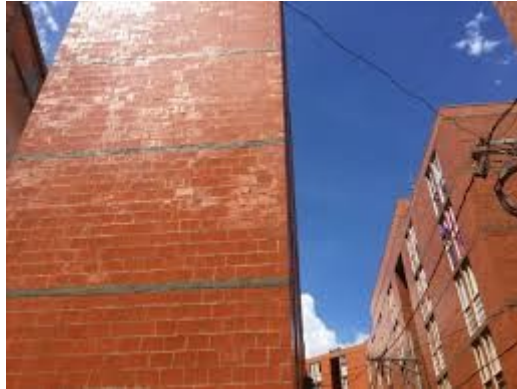
Figura 07: Eflorescência representada em fachadas prediais

Ambrósio et al, (2018), discorrem que a eflorescência é caracterizada pelo surgimento de manchas esbranquiçadas no revestimento, normalmente proveniente do acúmulo cristalino, que, muitas das vezes, descaracterizam o revestimento, depois disso através de sais solúveis contidos nas placas cerâmicas, nas argamassas utilizadas para embolso, em rejuntas utilizados ou de fixação do revestimento, pode ainda estar associado aos constituintes da alvenaria. A Eflorescência pode ser demonstrada na figura 07.

Ainda de acordo com os autores, estes sais são conduzidos através da água de infiltração ou ainda por intermédio da água utilizada na construção, pela porosidade apresentada nos itens de revestimento. Uma vez entrando em contato com o ar, estes sais se tornam sólidos, resultando assim na formação de depósitos característicos, sendo indicativo de possíveis problemas estruturais nas fachadas.

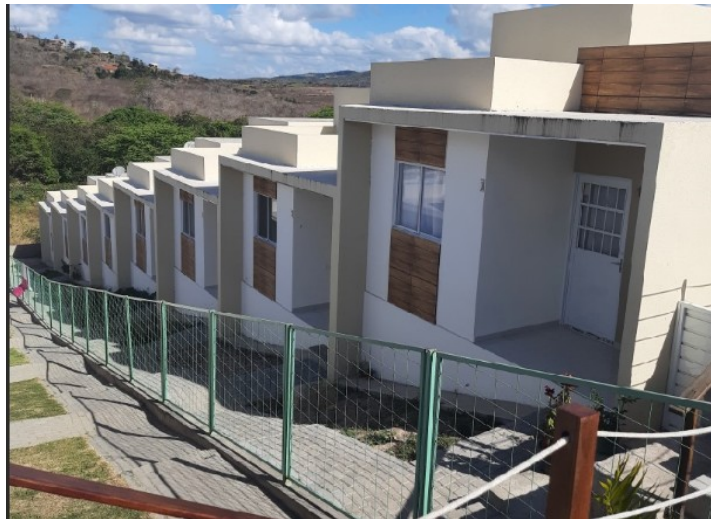
FIGURA 8: Residencial Vale do Rio 2

A coleta de dados foi essencialmente observacional. Na imagem abaixo é mostrada um conjunto de edificações residenciais construídas a 2 ano e apesar de recente, apresenta patologias leves causadas por deficiência na manutenção.

Na imagem observam-se manchas nas partes superiores das residências, presença de bolor o que pode significar que infiltrações estão ocorrendo no local. Caso este processo não seja reparado, pode ocorrer o agravamento da patologia e posterior complicações e perdas econômicas para os moradores. Visto mais detalhadamente a imagem acima, podemos observar que se trata da presença de manchas e de bolor.

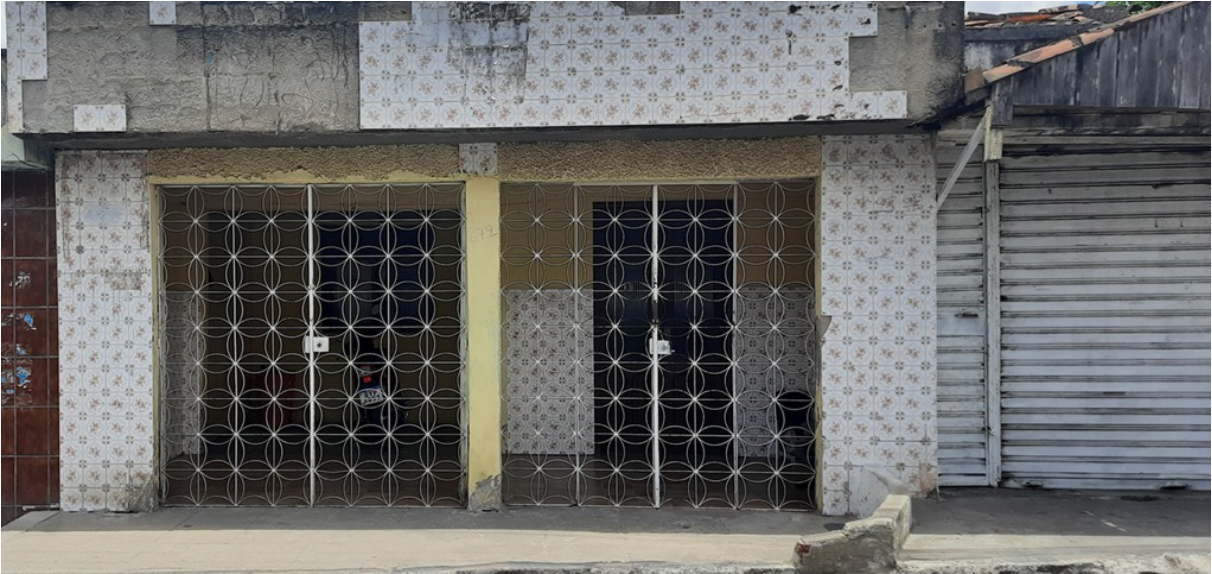
Figura 10: Destacamento de placas cerâmicas

Visitando outra residência localizada no mesmo bairro, podemos observar uma outra patologia que vem sendo bastante prevalente em edificações, especialmente nos casos de edificações mais antigas, cujo o revestimento é cerâmico e que não passam por manutenções preventivas

Nesta fotografia observa-se além do destacamento problemas relacionados com manchas e bolor no revestimento
