REFORÇO ESTRUTURAL EM ESTRUTURAS DE CONCRETO ARMADO

Trabalho de Conclusão de Curso apresentado ao Centro Universitário FACOL - UNIFACOL como requisito parcial para como requisito parcial para a obtenção do título de Bacharel em Engenharia Civil.

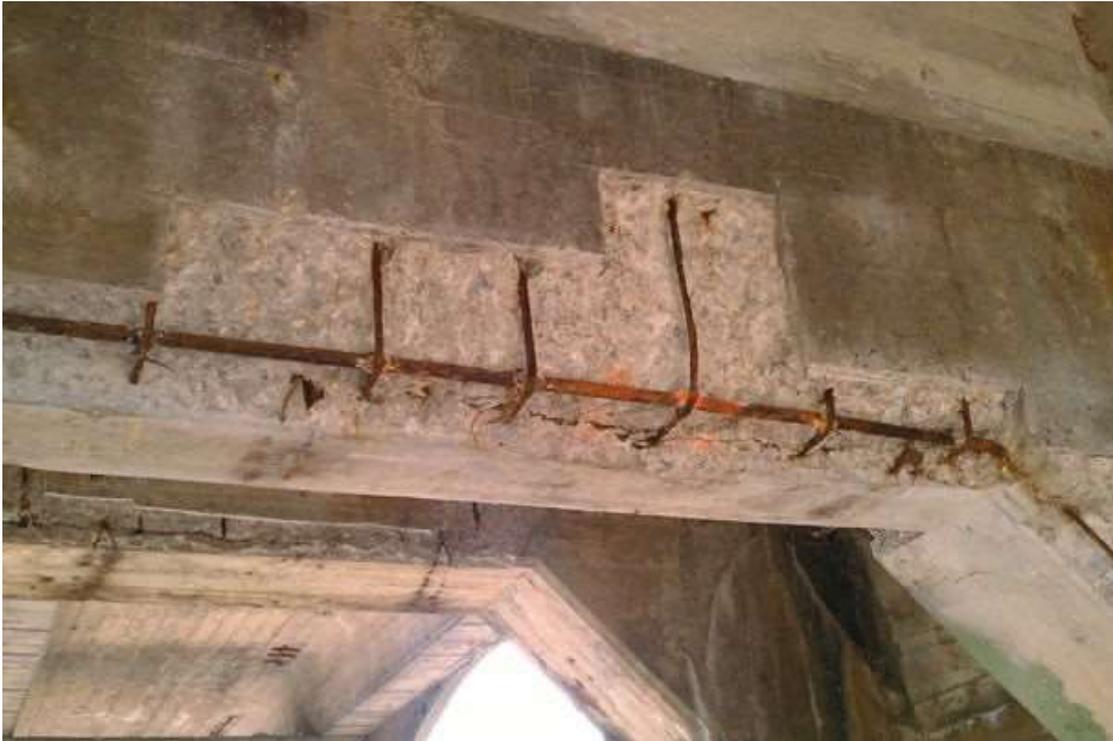
Figura 1: degradação por Tensões térmicas

Grandes variações de temperatura ocasionam danos nas estruturas, uma vez que a temperatura da superfície se adequa com maior rapidez, enquanto a do interior se ajusta com lentidão. Os resultados são destacamentos do concreto causados pelos choques térmicos, como apresentado na figura abaixo.

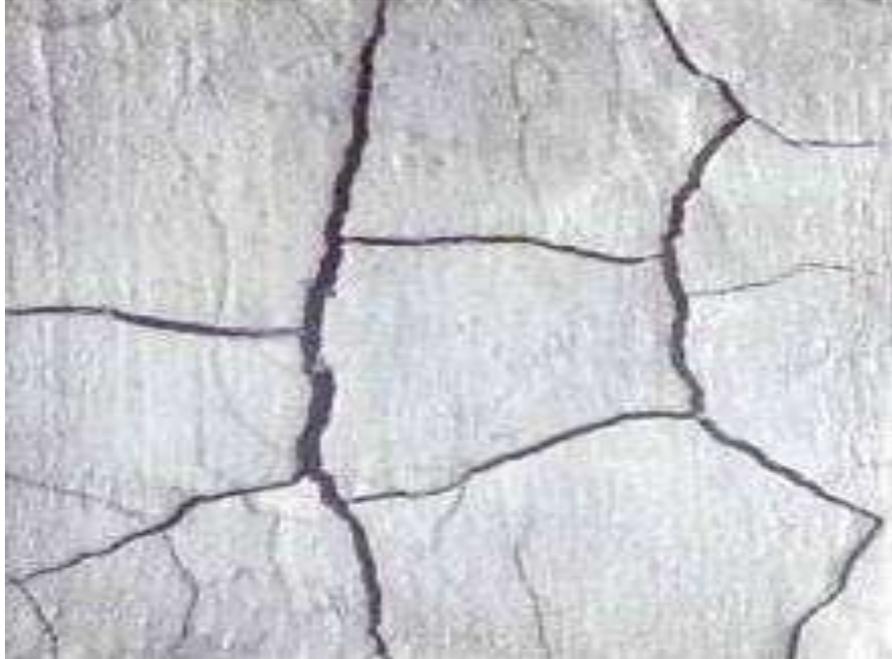
Figura 2: Deformação por retração e fluência.

Acerca da deformação por retração e fluência, sabe-se que o concreto pode se sujeitar as circunstâncias de secagem ambiental como a carregamentos contínuos. Estas circunstâncias refletem em oscilações de volume do concreto e estão associadas à extração de água da massa de cimento. Se a umidade do ambiente for abaixo do nível de saturação, o concreto pode ter uma alteração chamada de retração por secagem. Se o carregamento for preservado ao longo do tempo, acontece a perda de água fisicamente sorvido, acontecendo uma deformação chamada fluidez. Abaixo pode-se ver uma deformação por retração e fluência.

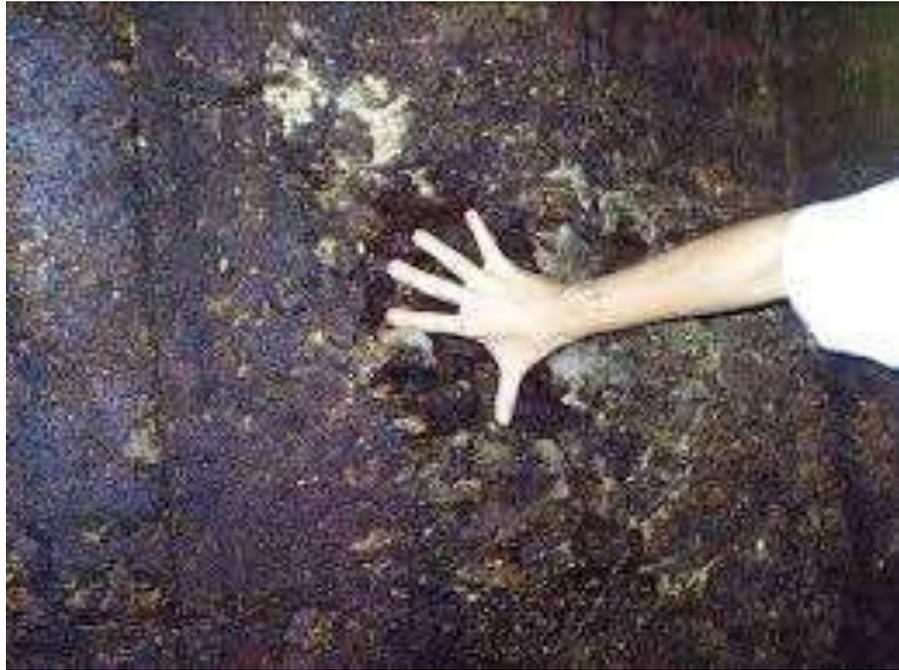
Figura 3: Desgaste por abrasão.

Sobre o desgaste por abrasão, erosão e cavitação, compreende que a abrasão consiste em desgaste superficial no concreto por fricção contínua sendo especialmente relevante no estudo de ação de pisos industriais, pavimentos rodoviários e de pontes. A resistência superficial e a dureza do concreto interferem na corrosão por abrasão. O uso de agregados grãos mais resistentes e a elevação da resistência à compressão, aumentando a sua resistência à abrasão (BAUER,2002). Na figura 3, tem um exemplo clássico de abrasão no concreto.

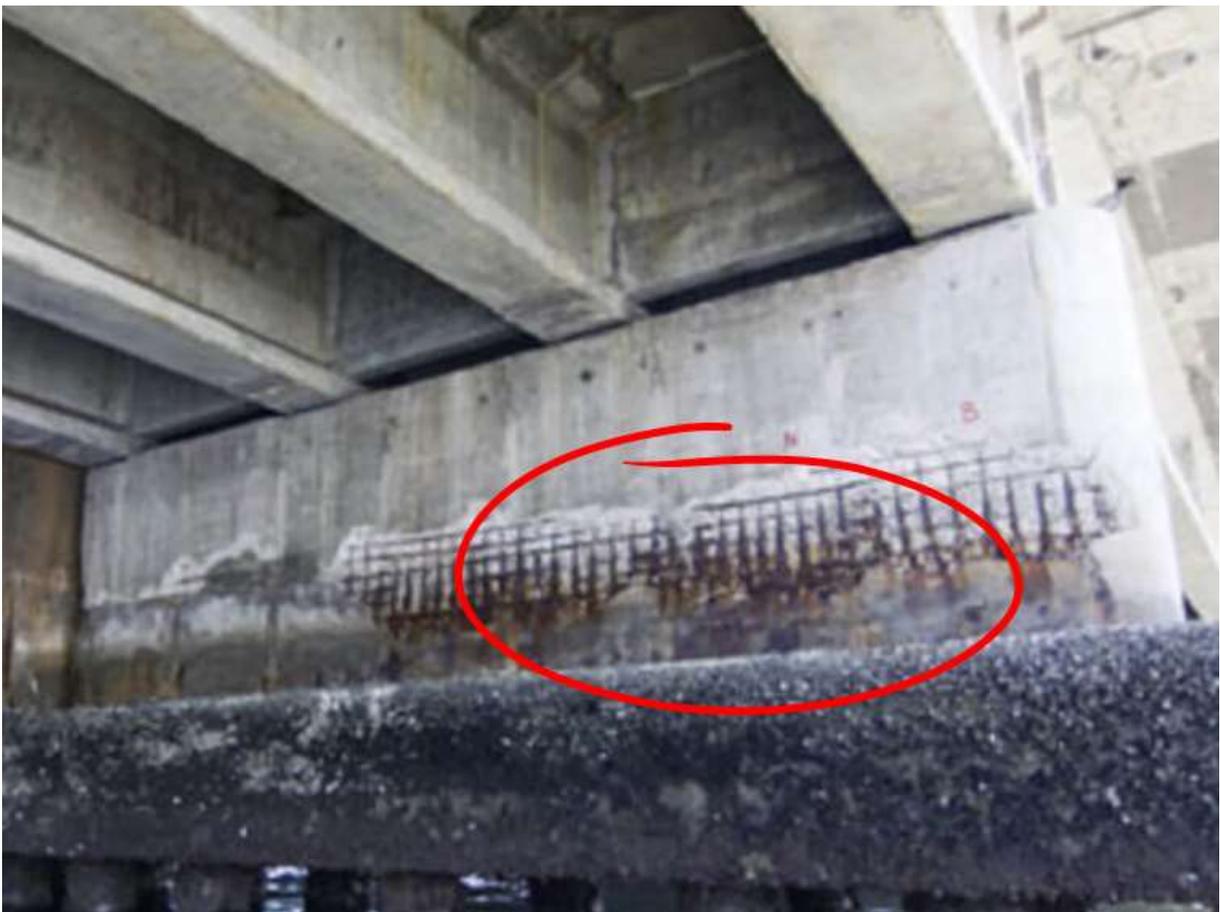
Figura 4: Ataque de sulfatos.

Os ataques de sulfatos se originam nos materiais que o constitui o concreto ou no contato do concreto com áreas abundantes com este agente. O ataque realizado por sulfatos é resultado de sua atividade expansiva, que ocasiona tensões que tem a capacidade de rachá-lo. Os sulfatos são encontrados na água de amassamento, nos agregados e até no cimento (SILVA, 1998). Acompanha-se os sulfatos solúveis, em especial o sódio, cálcio e magnésio, sendo comum em atividades de minas e indústrias químicas. Se o sódio e cálcio são mais comuns nos solos, águas e processos industriais, já os sulfatos de magnésio são mais incomuns, no entanto, tem poder maior de destruição. Vale ressaltar que ambos têm altas capacidades de danos ao concreto, reagindo com o cimento hidratado. Na figura 4 abaixo, pode-se verificar esse ataque.

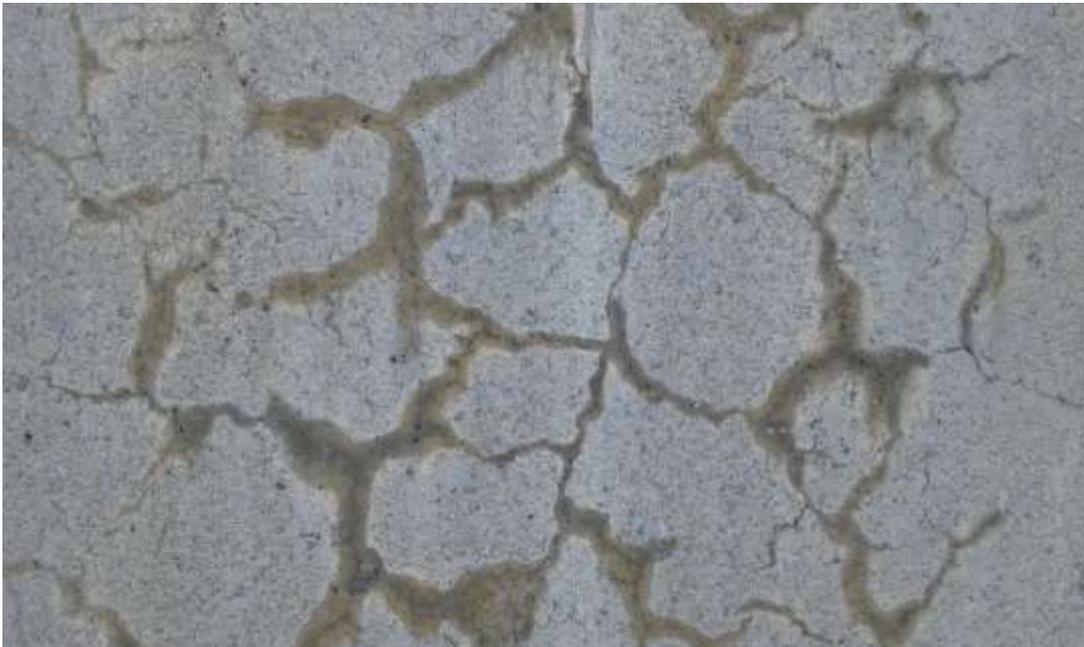
Figura 5: Reação álcali-agregado.

O concreto diante de tal reação álcali-agregado apresenta na superfície inúmeras fendas, aumentando a quantidade de umidade, aumentando mais a reação, e assim vai passando sem atenção devida no decorrer do tempo. Vale ressaltar que a sua confirmação se dá através de investigação utilizando o microscópio eletrônico (EMMONS, 1993). Na figura a seguir, tem-se uma reação álcali-agregado.

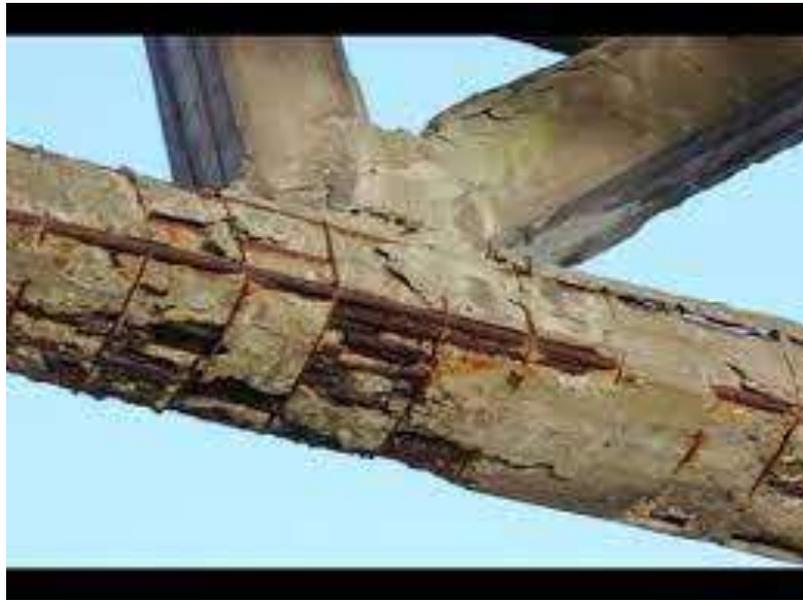
Figura 6: Carbonatação.

A carbonatação, consiste quando o CO_2 , encontrado na atmosfera tem uma tendência perceptível para associar com as bases do cimento hidratado, decorrendo compostos com pH menores. A ação do CO_2 sobre os compostos do cimento hidratado é complexa, pois não é restrita ao hidróxido de cálcio, mas atinge e compromete todos os produtos da hidratação do cimento. O concreto é um material poroso e o CO_2 do ar penetra pelos seus poros. Abaixo, tem uma figura que retrata a carbonatação.

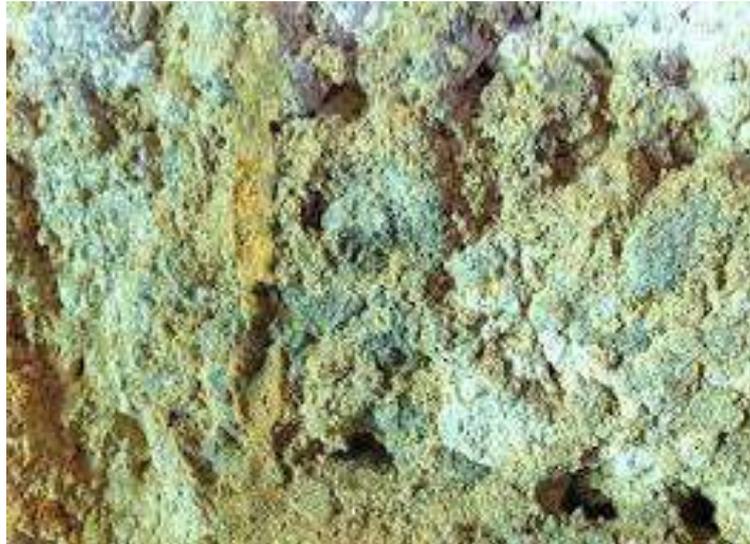
Figura 7: Biodeterioração do concreto.

Sobre a biodeterioração do concreto, compreende-se que se apresenta como uma alteração indesejável nas propriedades do material, em consequência à ação de microrganismos. O concreto é um material bioreceptivo ao ataque microbiológico, por causa das situações de rugosidade, porosidade, umidade e composição química, que associados com as circunstâncias ambientais, estimulando a biodeterioração do concreto, agindo com ações nocivas contra a pasta de cimento e os agregados, influenciando na sua aparência final e diminuindo sua durabilidade, como apresentado uma biodeterioração do concreto em parede na Figura 7.

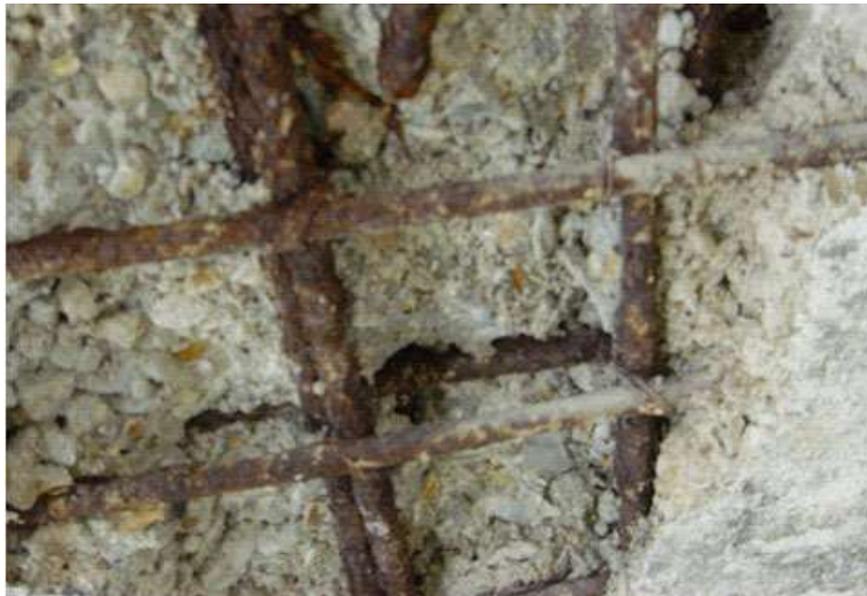
Figura 8: Corrosão das armaduras no concreto armado.

acontecer pela ausência de uniformidade dos variados aços e soldas, do contato com metais com menor potencial eletroquímico, bem como da heterogeneidade do meio físico e químico que circundam o aço (FERREIRA, 2000). Em exemplo de corrosão das armaduras pode ser avaliado na figura abaixo.

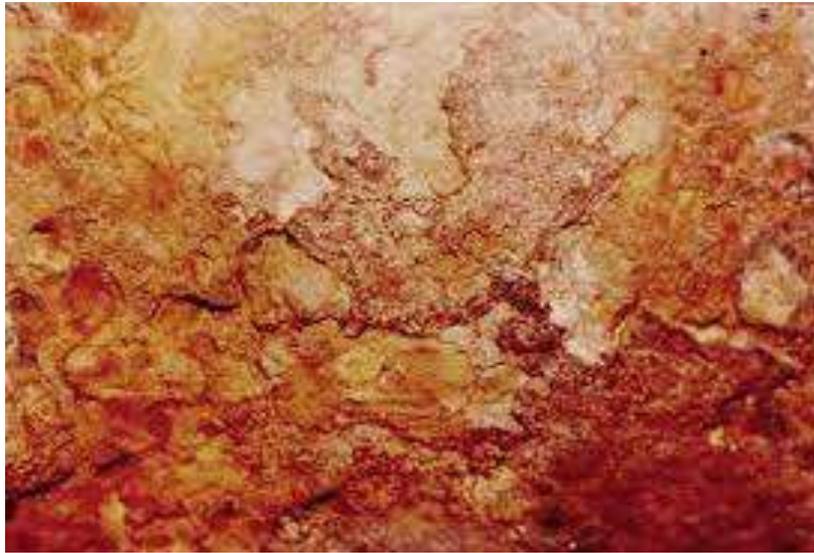
Figura 9: Corrosão Generalizada/Uniforme.

Já a corrosão generalizada, também chamada de uniforme acontece pela perda generalizada da película de passivação, como consequência diante da carbonatação no concreto ou existência abundante de cloretos. Também pode ter o efeito de lixiviação do concreto causado pela percolação ou lavagem por águas puras ou ligeiramente ácidas. Abaixo uma corrosão generalizada.

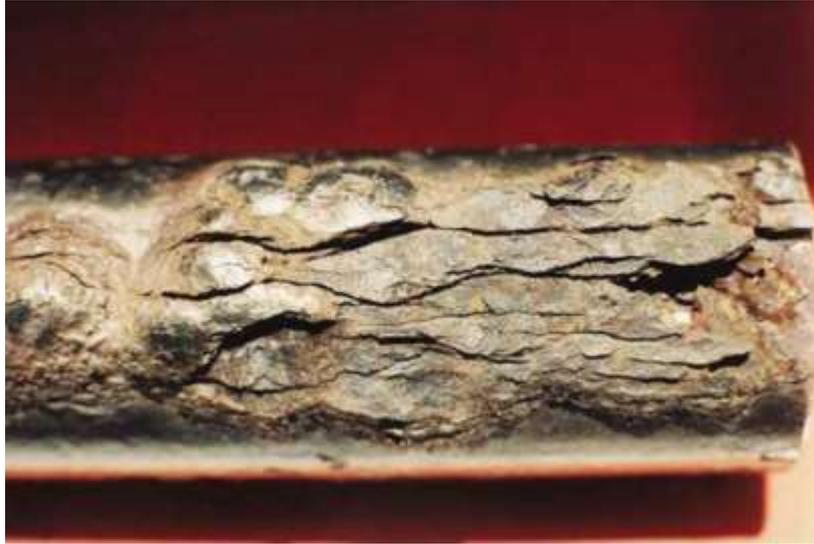
Figura 10: Corrosão localizada.

Sobre a corrosão localizada é formada por dissolução localizada da película de passivação, normalmente é resultado da penetração de íons cloretos no meio, vindos de fora ou de algum elemento que compõe o concreto. Forma-se uma célula de corrosão onde há uma área passivada inalterada, agindo como um cátodo, e uma pequena área como ânodo, que perdeu a película passiva e onde se reduz o oxigênio dissolvendo o aço. As pequenas áreas despassivadas, conhecidas pelo nome de pite, podem gerar condições suficientes para a sua continuidade e crescimento, e decrescem o pH localmente. Na figura 10, pode-se verificar a imagem da corrosão localizada.

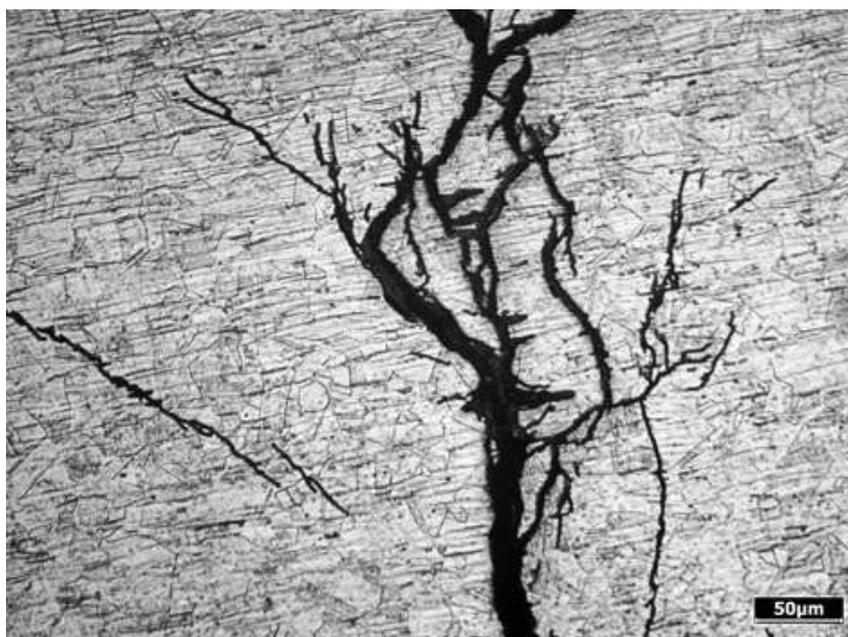
Figura 11: Corrosão sob tensão

Compreende-se que corrosão sob tensão é caracterizada pela ocorrência em aços postos a altas tensões, onde na superfície é ocasionada uma microfissura que vai avançando com rapidez, estimulando uma ruptura súbita do metal, ainda que a superfície não apresente provas de ataques. Essa corrosão ocorre, especialmente, em concretos protendidos, por ser muito específico está relacionado com a má qualidade do concreto, um exemplo está na imagem a seguir.

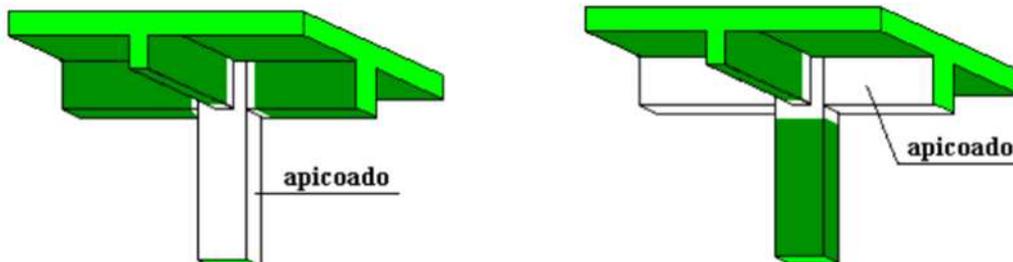
Figura 12: Apicoamento do Concreto: Reforço do Pilar e Reforço da Viga.

A superfície do concreto velho que entrará em contato com o material de recuperação ou reforço deverá ser apicoada para a retirada da nata de cimento superficial conforme a figura abaixo.

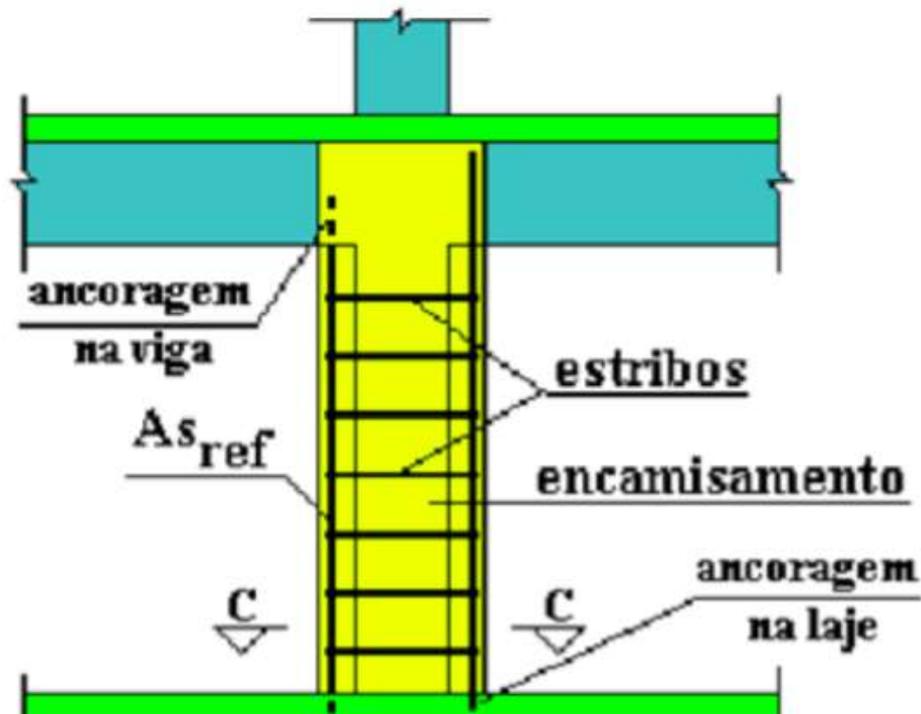
Figura 13: Reforço do pilar original envolvido por concreto armado em todas suas faces.

O reforço realizado nos pilares onde se coloca uma camada adicional de concreto armado em um elemento estrutural já existente pode ser chamado de encamisamento (Fig.13). Esse elemento estrutural pode ter suas dimensões resistentes modificadas para aumentar a sua capacidade resistente, com o intuito de produzir um elemento monolítico entre a estrutura existente e a nova camada.

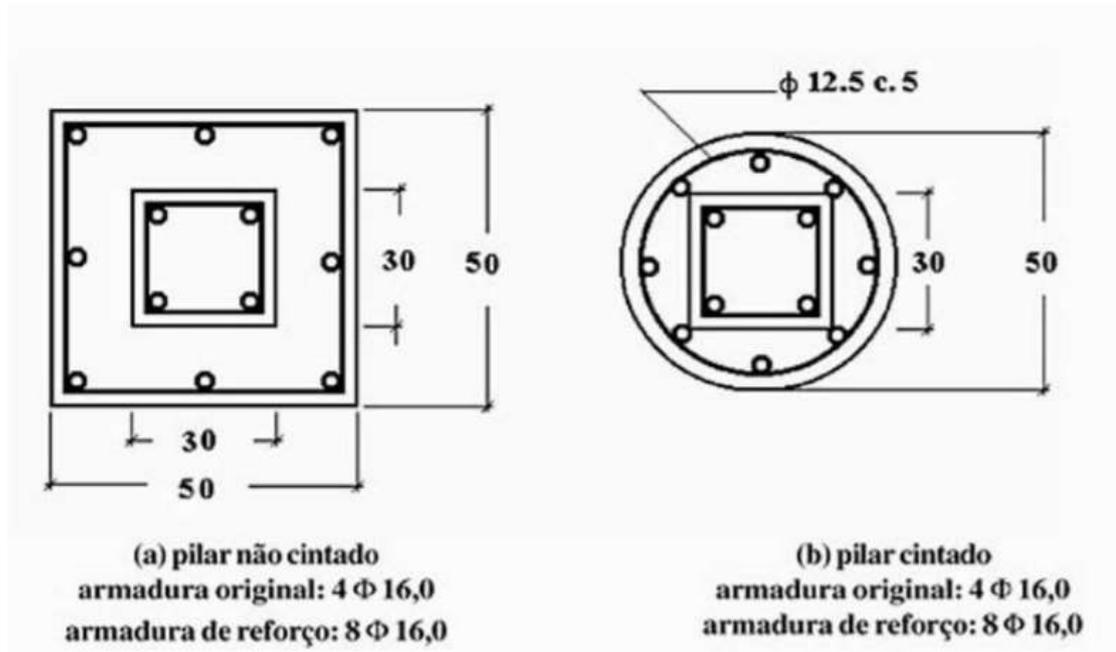
Figura 14: Reforço por encamisamento de concreto

Deve-se observar que a estrutura a ser reforçada normalmente é um pilar de forma quadrada ou retangular, e será transformada em um pilar circular, com o objetivo de uma eficiência maior para o cintamento e uma maior economia de material. A Figura 14 apresenta o reforço por encamisamento de concreto.

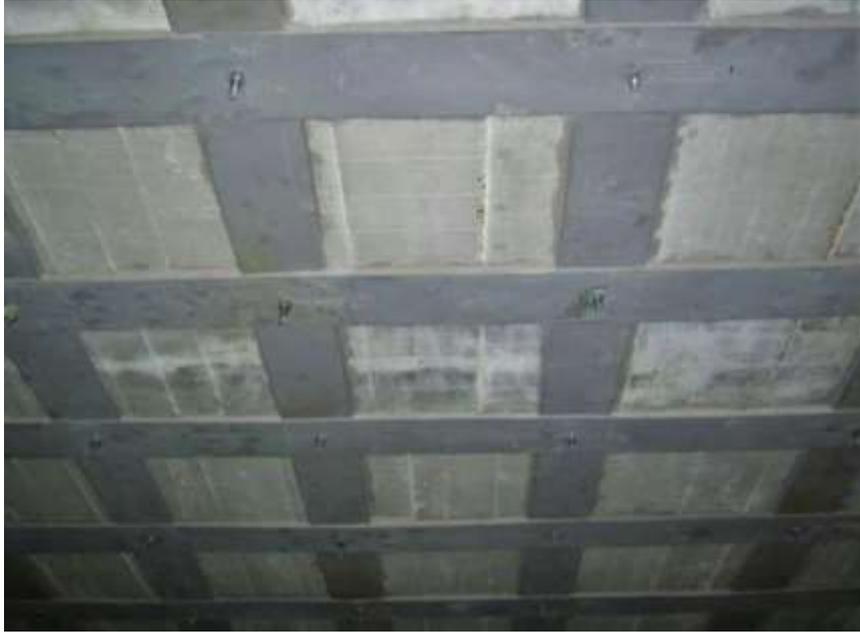
Figura 15: Reforço de laje com chapas metálicas com adesivo e parabolts.

Conhecidos como “reforços com adição de armaduras exteriores”, fazendo o uso de elementos metálicos, chapas (Figura 15) ou perfis (Figura 16), colados com adesivo epóxi, que permitem a união de aço e concreto, ou ainda com auxílio de chumbadores parabolts.

Nos casos de aplicação de chapas coladas por injeção de adesivo e adição de chumbadores parabolts, a priori, as chapas são inseridas por meio do parabolts de alta resistência, introduzidas em furos anteriormente realizados, na superfície já preparada. Em seguida, ocorre a selagem do entorno da chapa com adesivo epóxi, deixando-se tubos de pequenos diâmetros para injeção do adesivo e saída do ar, seguida da injeção do adesivo no espaço entre o concreto e a chapa de aço, fazendo o uso de adesivo de baixa viscosidade (APPLETON e GOMES, 1997).

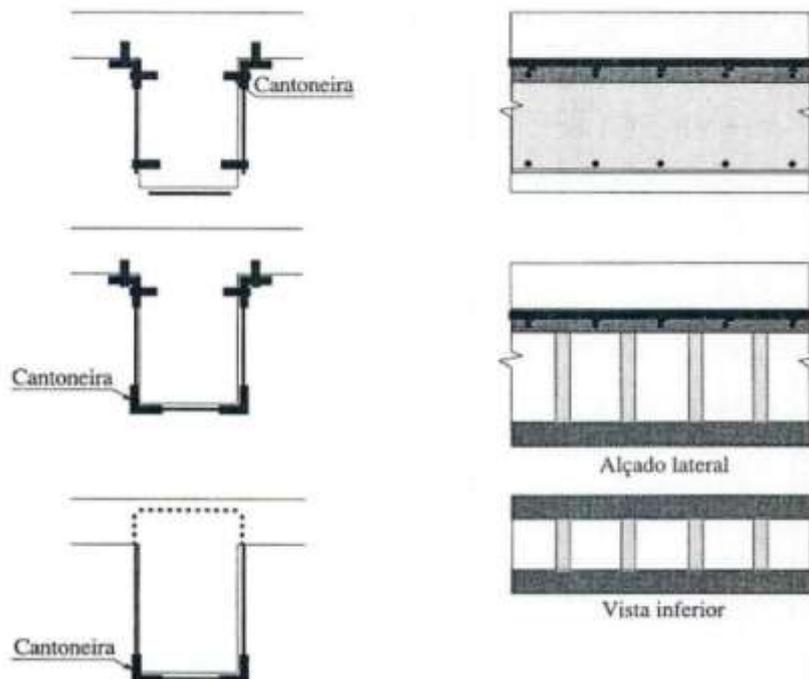
Figura 17: Reforços ao cisalhamento.

Podem ser realizadas chapas contínuas, que requerem uma maior área de concreto a ser preparada, ou por meio de chapas descontínuas. No caso de chapas contínuas, Appleton e Gomes (1997) recomendam o uso de uma cantoneira fixa por meio de parabolts à face superior, e para chapas descontínuas, é indicada além da cantoneira superior (Figura 12), sejam usadas cantoneiras na zona inferior, ligadas por barras, de forma a assegurar uma amarração eficiente.

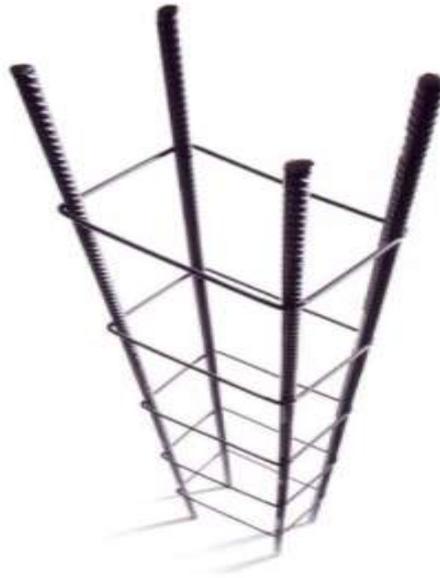
Figura: 18

Para aplicação dos conceitos abordados até aqui, adotamos uma situação hipotética, mas de cunho prático. Trata-se da verificação de uma viga, com seção comercial de 20x30 cm², com 2 ferros de 10mm na sua zona mais tracionada e outros dois ferros de 10 mm na zona mais comprimida, com estribo de 4,2mm a cada 20 cm. Essa armação é facilmente encontrada na maioria dos armazéns.

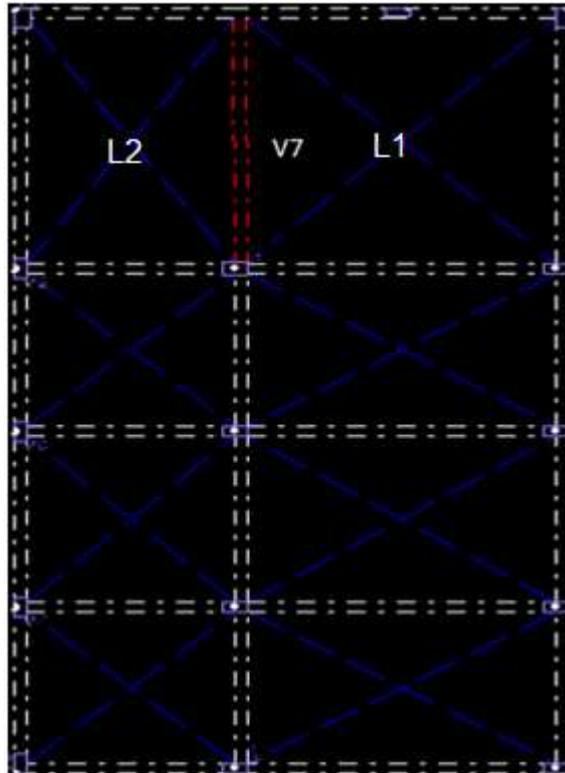
Figura 19:Localização da v7 no projeto (cypecad).

A viga em questão foi chamada de “V7”, e é a viga de apoio para duas lajes, uma onde a utilização é um quarto, e outra um banheiro, como se fosse uma viga que separa os ambientes de uma suíte, conforme pode ser observado na figura 18.

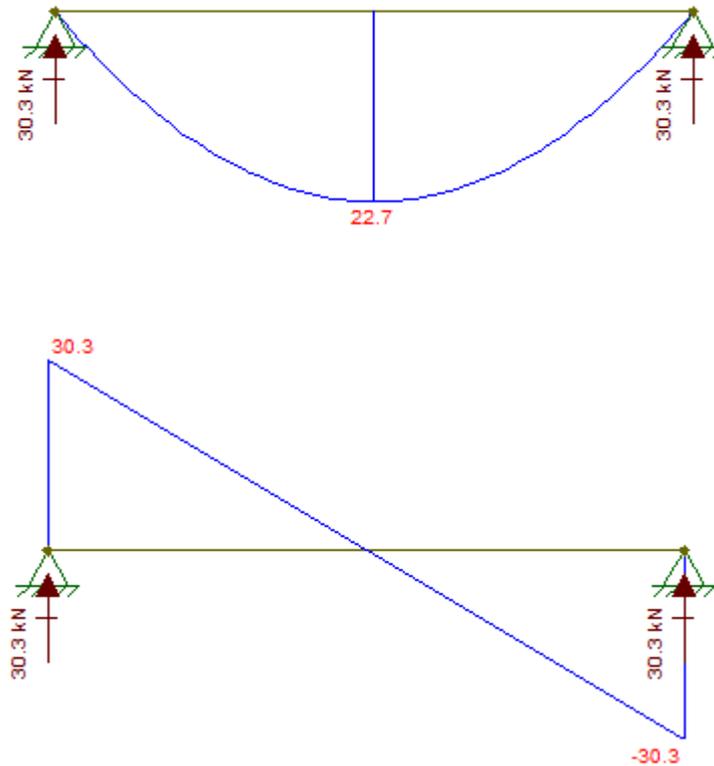
Figura 20: Diagramas de momento fletor e esforço cortante atuantes sobre a viga V7

Os diagramas de cálculo obtidos podem ser observados na figura 19
