ASSOCIAÇÃO VITORIENSE DE EDUCAÇÃO, CIÊNCIA E CULTURA - AVEC
CENTRO UNIVERSITÁRIO FACOL - UNIFACOL
COORDENAÇÃO DO CURSO DE ENGENHARIA CIVIL - BACHARELADO

CORROSÃO DE ARMADURAS NA CONSTRUÇÃO CIVIL

Trabalho de Conclusão de Curso apresentado ao Curso de Engenharia Civil do Centro Universitário FACOL – UNIFACOL, como requisito parcial para à obtenção do grau de bacharel em Engenharia Civil.

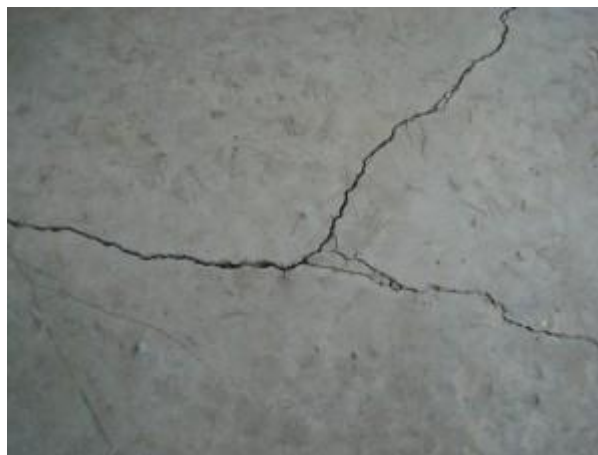
Figura 2- Fissura em edificação.

- Fissuras: manifestação patológica bastante frequente, podendo surgir após um ano ou até mesmo em meses de utilização do edifício, no qual facilita que os agentes agressivos possam penetrar pelos poros do concreto. Na Figura 2 abaixo, exemplifica-se um tipo de fissura.

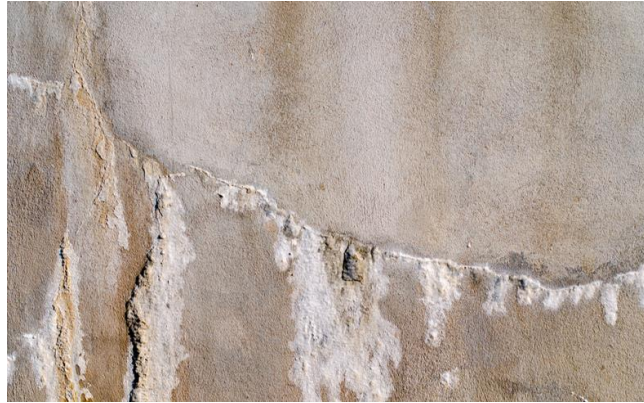
Figura 3- Eflorescência em edificações.

- Eflorescência: Ocorre através da formação de depósitos salinos na superfície das alvenarias, concreto ou argamassas por meio de infiltrações (GRANATO, 2012).

Na Figura 3 abaixo, exemplifica-se um tipo de eflorescência.

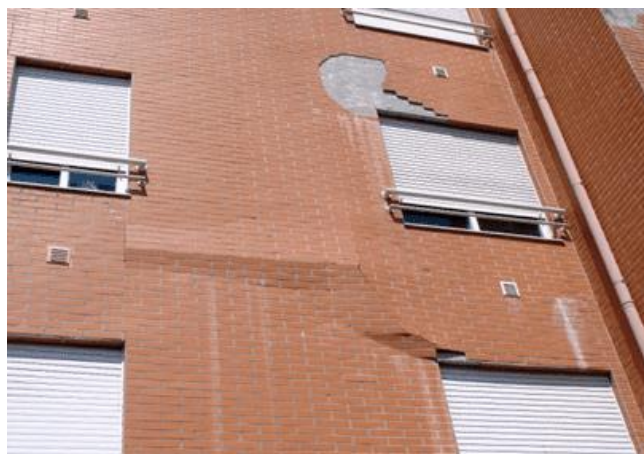
Figura 4- Desplacimento de fachada.

- Desplacimento de revestimentos: Ocorre nas fachadas das edificações, onde o revestimento cerâmico perde a sua aderência na argamassa, é uma manifestação que pode ocasionar acidentes, ferindo as pessoas que estiver transitando na rua no momento do deslocamento. Na Figura 4 a seguir, apresenta-se um tipo de deslocamento de fachada.

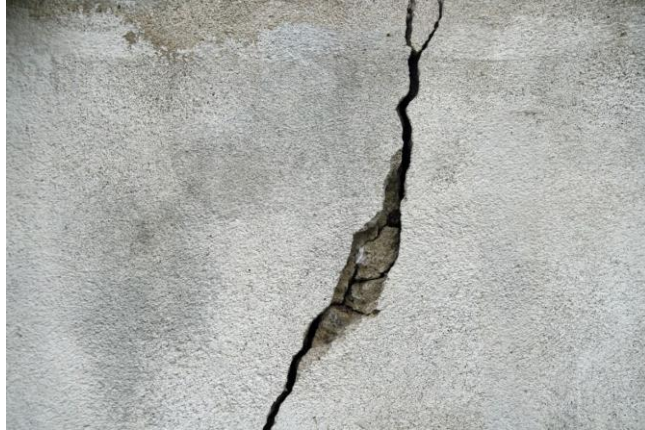
Figura 5- Rachaduras em edificações.

- Rachaduras: Possuem dimensão superior as fissuras, devendo ser tratadas com uma atenção maior, pois podem comprometer a estabilidade das estruturas. Principais locais de surgimento: lajes, vigas e pilares. Na Figura 5 abaixo, pode-se verificar um tipo de rachadura em edificações.

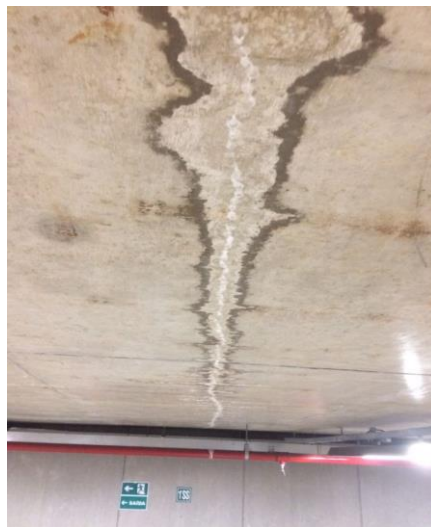
Figura 6- Infiltração do concreto.

- Infiltração no concreto: Ocorre com frequência em áreas molhadas, como por exemplo, as lajes que ficam expostas ou quando o seu sistema de impermeabilização estiver danificado ou executado de forma errada. Nesses casos, a água permeia com facilidade e danifica a estrutura. Na Figura 6 abaixo, é possível verificar um tipo de infiltração no concreto.

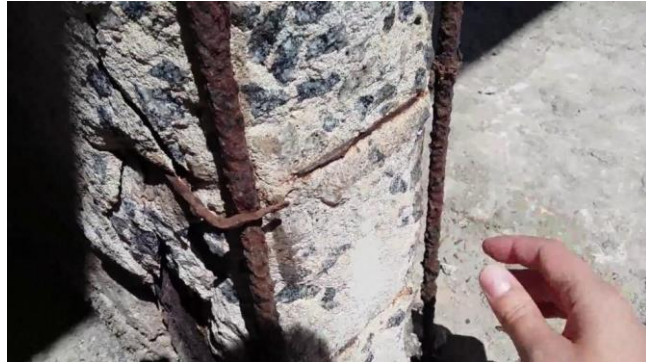
Figura 7- Corrosão de armadura.

- Corrosão de armadura: Danifica as armações do concreto, desenvolvendo-se de forma rápida. Essa manifestação, dá-se por conta dos agentes agressivos como CO_2 e íons cloreto, danificando entre outras estruturas. Na Figura 7 abaixo, exemplifica-se corrosão de armadura.

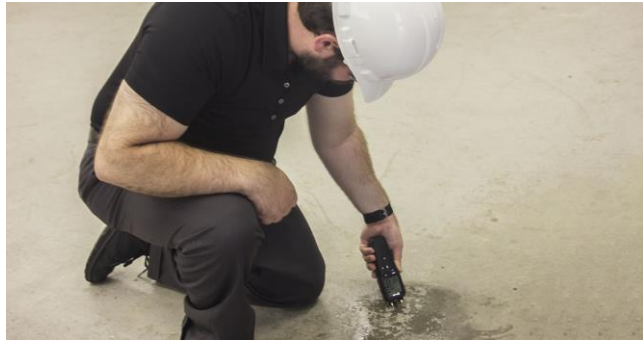
Figura 8- Ensaios não destrutivos por meio de medidor de umidade.

- Ensaio de difração de raio- x (DRX): Verifica as mudanças ocasionadas na difração dos raios que são emitidos nas amostras, tendo assim as fases cristalinas.
- Medidor de umidade: Tem a capacidade de identificar a quantidade de umidade presente na estrutura, em que o resultado encontrado é emitido através de porcentagem. Na Figura 8 a seguir, encontra-se um ensaio não destrutivo medidor de umidade.

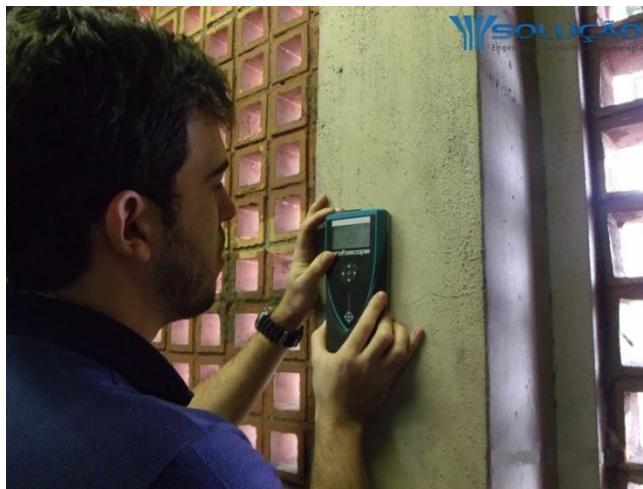
Figura 9- Ensaio não destrutivo: Pacometria.

- Ensaio de pacometria: Esse procedimento é bastante utilizado para detectar, através das paredes de concreto, a sua espessura e onde se encontram suas armaduras. Na Figura 9 a seguir, encontra-se o ensaio de pacometria.

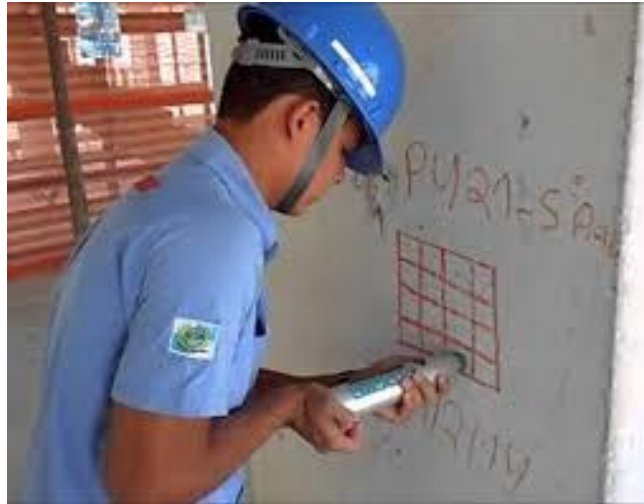
Figura 10- Ensaio de esclerometria.

- Ensaio de esclerometria: Em uma superfície de concreto armado são realizados alguns impactos com uma energia padrão onde é possível medir o reflexo da massa presente. Na Figura 10 a seguir, verifica-se a realização do ensaio de esclerometria.

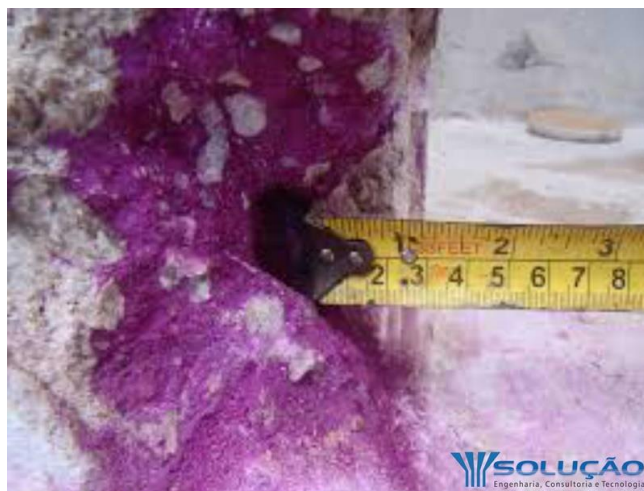
Figura 11- Ensaio de análise de carbonatação.

- Ensaio de análise de carbonatação: Ensaio colorimétrico que tem o objetivo de identificar se a peça de concreto armado se encontra em corrosão através da carbonatação. Na Figura 11 abaixo, verifica-se o ensaio de análise de carbonatação.

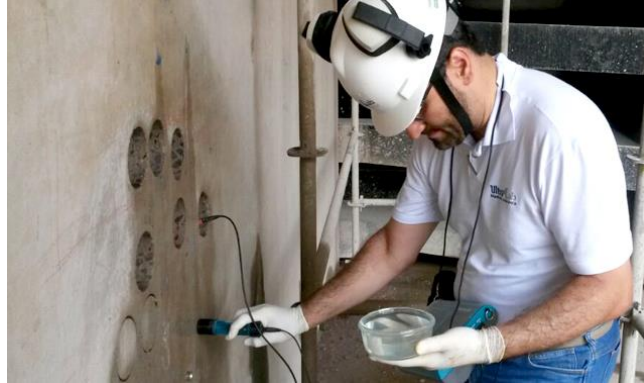
Figura 12- Ensaio de potencial de corrosão.

- Potencial de corrosão: Tem como objetivo estimar o grau de atividade de corrosão nas armaduras. Através de um equipamento adequado, realiza-se uma

análise eletroquímica através da aferição da diferença de potencial elétrico entre o aço da peça ensaiada e um eletrodo de referência, sendo que o último é capaz de manter seu potencial elétrico estável. Na Figura 12 a seguir, encontra-se a realização do ensaio de potencial de corrosão.

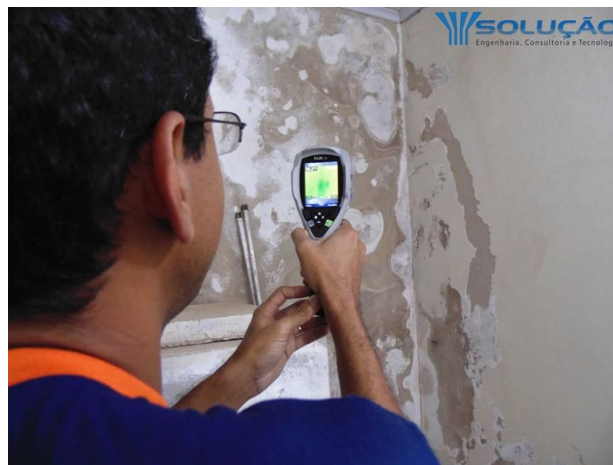
Figura 13- Ensaio de termografia infravermelha.

- Termografia infravermelha: Possui o objetivo de detectar os defeitos no interior do concreto, através de uma averiguação de temperatura na peça, podendo ser encontrada a presença da corrosão na armadura, vazios e deslocamentos. Esse ensaio tem a capacidade de atender a grandes áreas. Na Figura 13 a seguir, encontra-se o ensaio de termografia infravermelha.

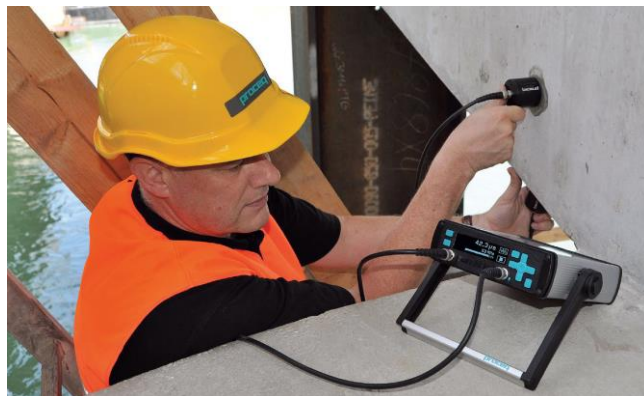
Figura 14 - Ensaio de ultrassom.

- Ensaio de ultrassom: baseia-se na propagação de ondas ultrassônicas na peça ensaiada entre dois transdutores (emissor e receptor), onde a velocidade de propagação viabiliza informações sobre algumas propriedades do concreto, como módulo de elasticidade e massa específica. Na Figura 14 a seguir, apresenta-se a realização de um ensaio de ultrassom.

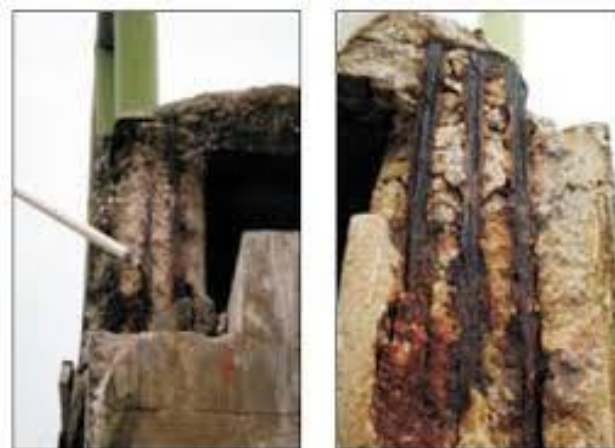
Figura 15 - Corrosão uniforme.

- Corrosão uniforme: Apresenta-se de forma igual na estrutura metálica, ocorre devido as ações ali presentes, onde gera a perda do metal de forma homogênea. Na Figura 15 a seguir, encontra-se um tipo de corrosão.

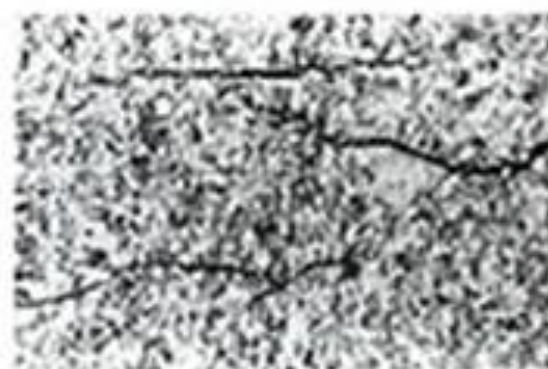
Figura 17 - Corrosão transgranular.

- Corrosão transgranular: Nessa corrosão a estrutura metálica perde as suas propriedades causando danos bem maiores já que interfere nos grãos cristalinos. Na Figura 17 a seguir, verifica-se a corrosão transgranular.

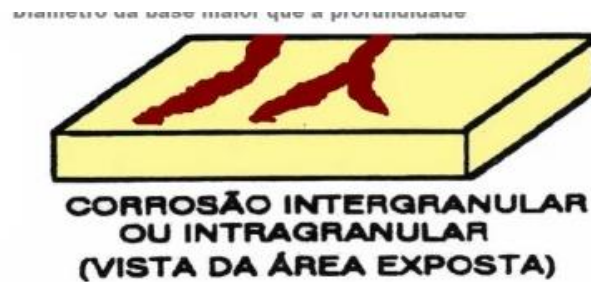
Figura 18 - Corrosão intragranular.

- Corrosão intragranular: Na estrutura, os grãos dos cristais afetam os vergalhões onde vem a prejudicar na estabilidade, pois é neles que se tem as tensões de tração. Na Figura 18, é possível visualizar a representação da corrosão intragranular.

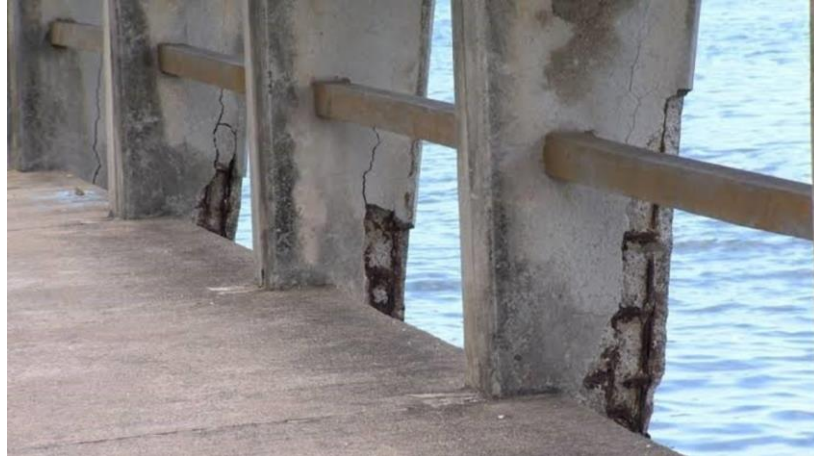
Figura 19 - Representação da corrosão de íons cloreto.

A corrosão por íons cloreto (localizada), é um processo de degradação típico em estruturas de concreto armado, expostas a íons agressivos, na presença de umidade e oxigênio (LIBERATI, 2014). A sua ocorrência, dá-se através da penetração desses íons nos poros do concreto, em conjunto com a água e o oxigênio, até atingir a armadura, despassivando-a (CARVALHO, 2014). Como consequência da corrosão, a vida útil da armadura e do concreto tende a ser reduzida, afetando conseqüentemente a estrutura e qualidade da edificação.

A corrosão se desenvolve de forma bastante acelerada e sua propagação age de forma também acelerada, onde afeta a estrutura de forma severa. Essa aceleração, dá-se devido a relação das áreas anódicas com as áreas catódicas. A corrosão localizada se apresenta de forma pontual nas armaduras.

Na Figura 19 a seguir encontra-se a representação da corrosão de armadura por íons cloreto.

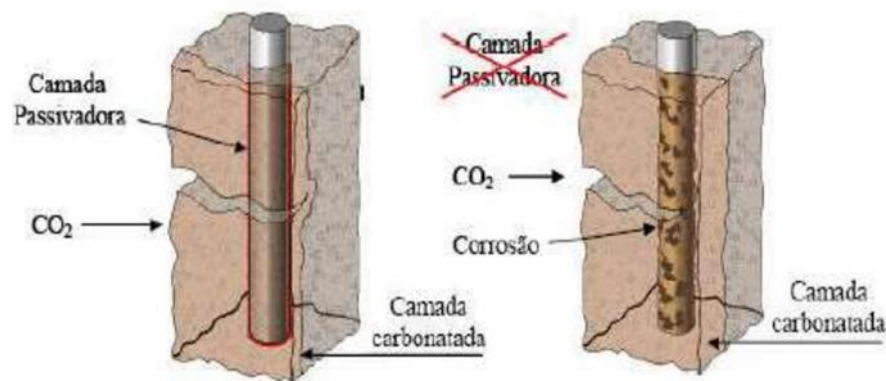
Figura 20 - Representação do avanço da frente de carbonatação.

Corrosão por carbonatação (generalizada) é desenvolvida no concreto armado, através da redução da sua alcalinidade. Na presença de água, o dióxido de carbono (CO_2) existente na atmosfera, penetra os poros do concreto e reage com os produtos de hidratação do cimento. Esse processo origina produtos de menor alcalinidade, baixando o Ph do concreto e desencadeando o fenômeno conhecido como frente de carbonatação (COSTA, 2012). Essa frente avança gradativamente para a parte interna do material e, ao atingir a armadura, promove sua despassivação, dando início a um processo de corrosão generalizada.

Na Figura 20 a seguir, encontra-se a representação do avanço da corrosão na armadura.

Quando o cimento entra em contato com a água, produz um Ph de 12,5. Essa alta alcalinidade desenvolve uma película de proteção em volta da armadura, a qual denomina-se: película passivadora. Entretanto, quando o concreto entra em contato com o gás carbônico presente na atmosfera, o CO_2 reage com os produtos de hidratação do cimento e essa reação diminui o Ph do concreto para 9, essa frente de carbonatação avança até armadura e rompe a película passivadora, despassivando-a. A corrosão generalizada afeta a estrutura de concreto armado, podendo ser mais frequente nas grandes cidades, devido à grande movimentação de veículos que emitem o CO_2 .
