**ANÁLISE DE MANIFESTAÇÕES PATOLÓGICAS EM ESTRUTURA DE
RESERVATÓRIO ELEVADO**

Trabalho de Conclusão de Curso apresentado ao Curso de Engenharia Civil do Centro Universitário FACOL – UNIFACOL, como requisito parcial para a obtenção do título de Bacharel em Engenharia Civil.

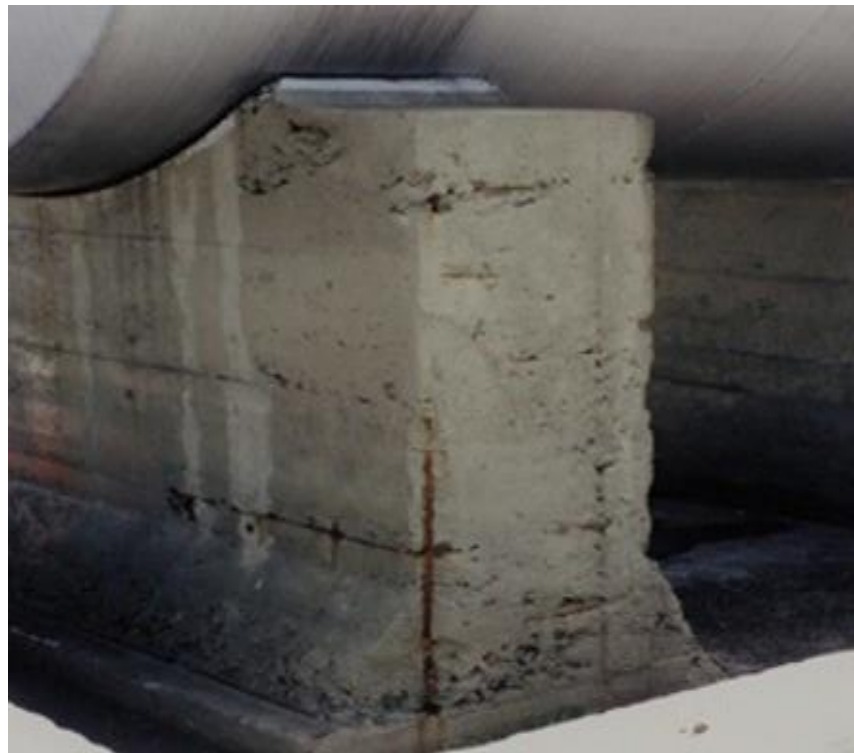
Figura 2 – Corrosão no concreto

O mecanismo de corrosão do aço está fundamentado nos princípios da corrosão eletroquímica, que só ocorre quando existe um eletrólito, uma diferença de potenciale a presença de oxigênio, podendo ser acelerada por agentes agressivos contidos ou absorvidos pelo concreto. (VIEIRA, 2003, p. 9).

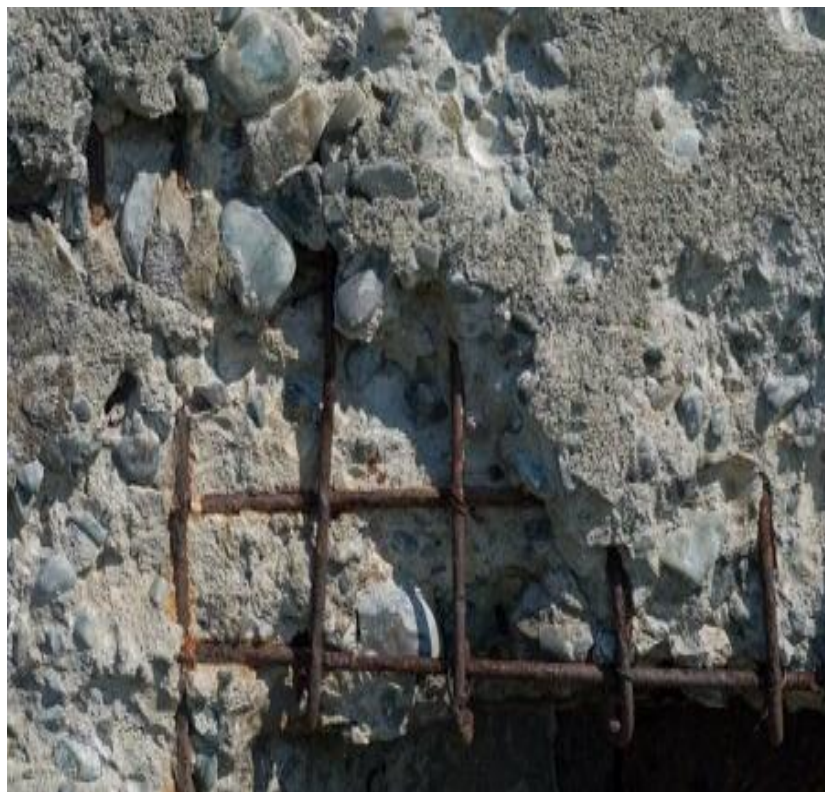
Figura 3 – Carbonatação na Estrutura

A carbonatação pode ser definida como um processo físico-químico entre o gás carbônico (CO_2) existente na atmosfera e os nos compostos da pasta de cimento. Essa manifestação progride de fora para dentro no concreto, por meio de uma frente carbonatada. Posteriormente, ao atingir a profundidade das armaduras, acarreta em enfraquecimento da camada passiva protetora, proporcionando, assim, o início da corrosão. No processo da oxidação das ferragens há ampliação e, em seguida, o deslocamento do concreto. Na atividade de cloretos, a probabilidade de despassivação do aço acontece de forma situada por causa da entrada de água, oxigênio e íons cloreto. (FIGUEIREDO; MEIRA, 2011).

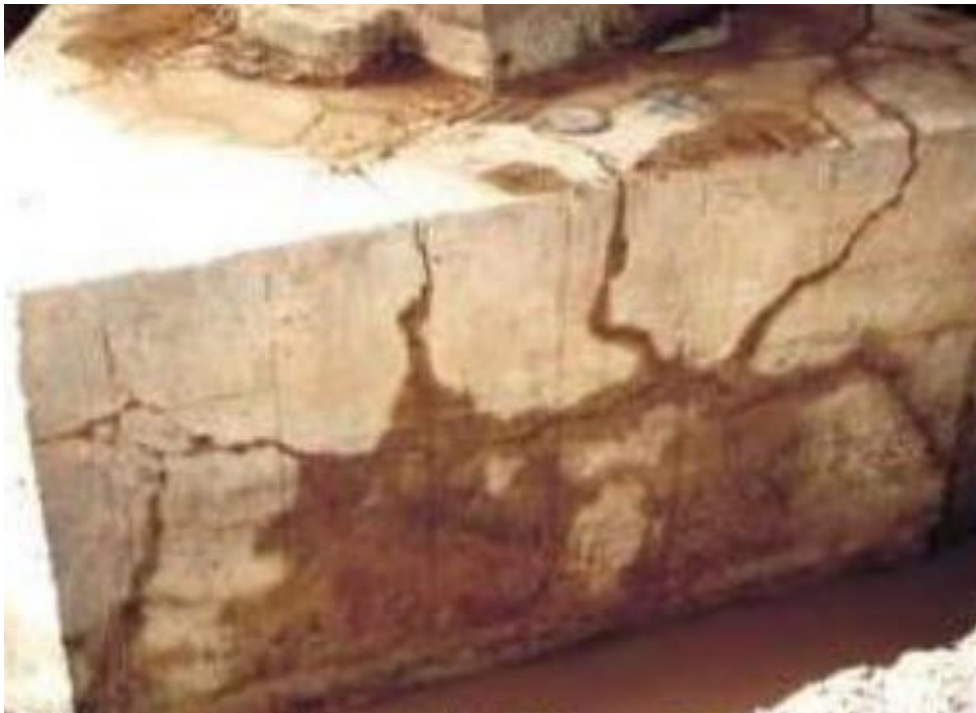
Figura 4 – Estrutura comprometida por reação álcali-agregado

As reações expansivas podem propiciar graves danos ao concreto das estruturas, devido aos compostos da reação ocasionarem forças de tensão nos elementos estruturais, podendo chegar à sua fissuração, perda de durabilidade e desempenho mecânico.

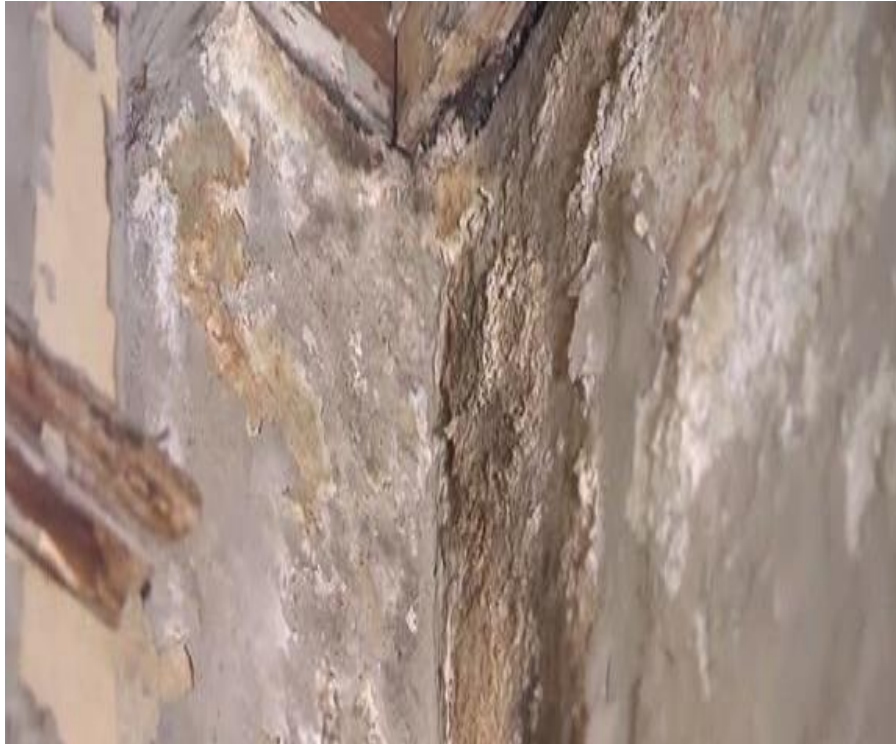
Figura 5 – Infiltração no concreto

A umidade é a causa ou o meio da grande parte de patologias encontradas, facilitando o aparecimento de mofo, eflorescências, ferrugem, perda do sistema de pinturas e de argamassas, danificando as estruturas.

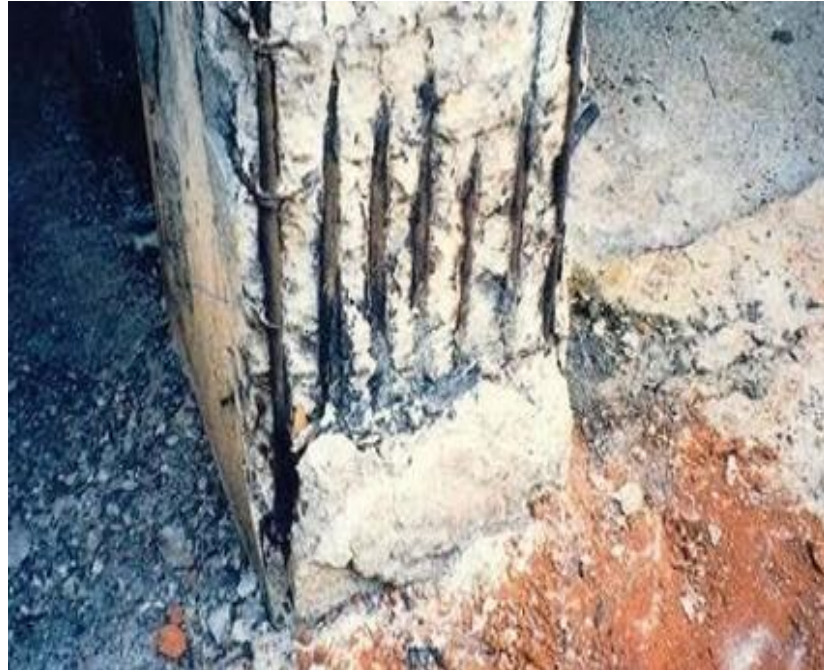
Figura 6 – Sistema estrutural comprometido

O processo de corrosão no concreto é tal que cria condições de aumento da taxa de ataque. O fenômeno é relacionado ao fato dos produtos da corrosão do ferro e do aço terem um volume específico maior do que o próprio aço, a figura 6 se nota um processo avançado de corrosão no concreto.

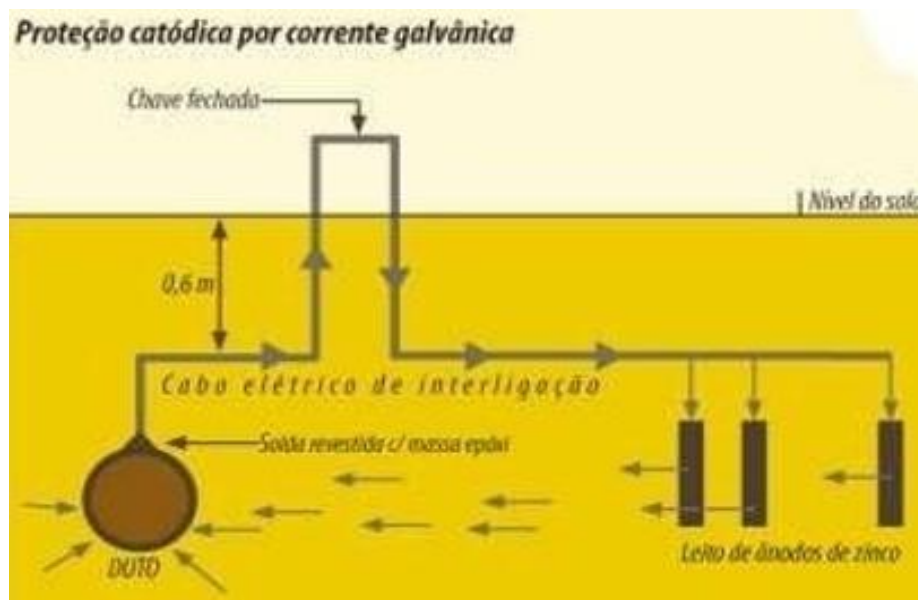
Figura 7 – Proteção catódica por corrente galvânica

A proteção catódica galvânica é quando o fluxo de corrente a ser fornecido é originado da diferença de potencial presente entre o metal a proteger e o anodo escolhido, que seja provável ter o potencial mais negativo na tabela de potenciais. No caso do concreto o anodo mais escolhido é o zinco, que possui o potencial - 1,10 contra - 0,20 do aço no concreto (GENTIL, 1996).

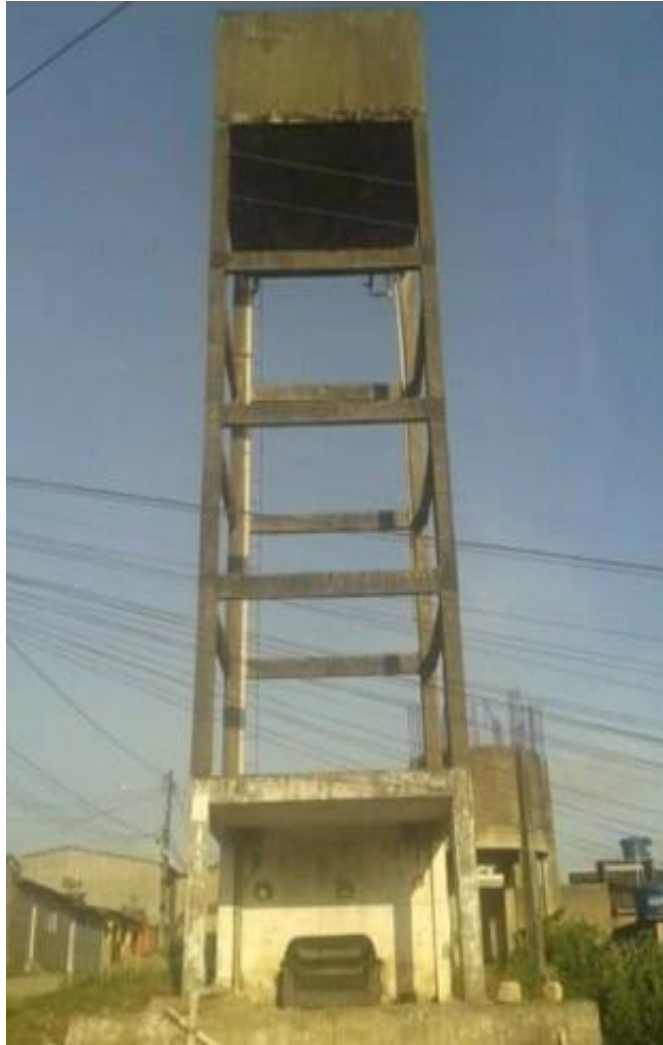
Figura 11 – Vista frontal do reservatório elevado em alto estado de degradação

O estudo foi subsidiado mediante análise visual, onde foi constatado diversas manifestações devido à falta de conservação e manutenção periódica. A estrutura do reservatório encontra-se em precário estado de conservação, onde pode ser comprovado por meio das figuras 11, 12, 13 e 14.

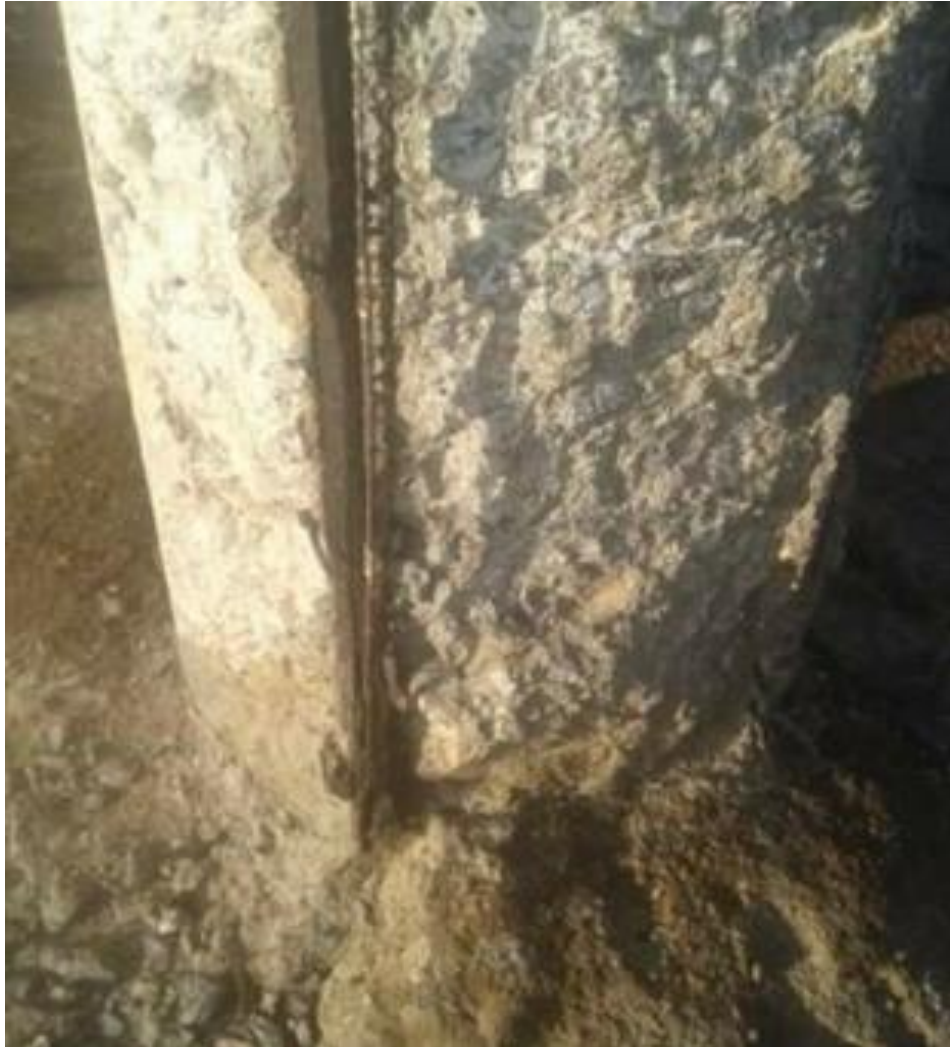
Figura 12 – Armadura dos pilares expostas

Observando o relatório abaixo, alguns pontos da estrutura apresentam evidência de corrosão de armaduras, com células de corrosão bem definidas e presença de armaduras expostas. A figura 12 demonstra que a corrosão tem origens prováveis na ação paralela do mínimo cobrimento adotado para as armaduras na sua construção, com conseqüente despassivação da armadura.

- Execução criteriosa do corte de concreto;
- Furação do concreto para passagem da armação de recuperação;
- Recuperação por soldagem, daquelas barras de aço que tenham sofrido redução acentuada de seção útil;
- Ancoragem da armação com resina epóxica;
- Limpeza das superfícies das ferragens do concreto, com escova de aço, ou com a utilização de equipamento eletromecânico apropriado;
- Remoção de quaisquer detritos que possam prejudicar a aderência do material de recomposição o qual será empregado;
- Proteção catódica galvânica localizada das armaduras;
- Recomposição da seção original das peças estruturais, com emprego de argamassa de grautetixotrópica, própria para recuperação estrutural;
- Acabamento de um profissional consistindo de sarrafeamento e desempenho de última camada de argamassa.

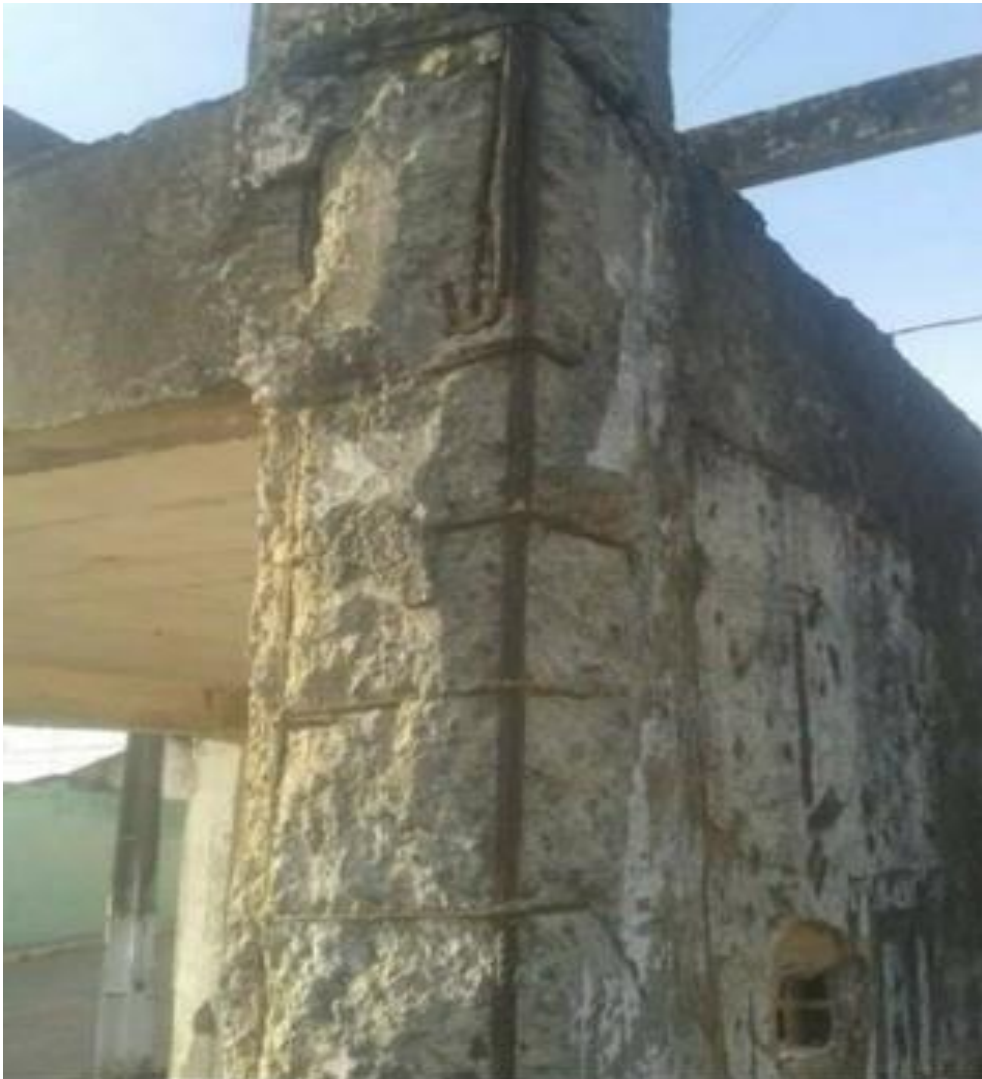
Figura 13 – Desagregação do concreto

Conforme podemos verificar na figura 13, alguns dos pontos apresentam desagregação por corrosão do concreto, derivado de natureza química, as causas prováveis primordiais são reduzidas as duas principais: reação com hidróxido de cálcio procedente da hidratação dos integrantes do cimento; reações de íon sulfato, com o alumínio tricálcio hidratado do cimento ou com alumina inerte numa solvência saturada de hidróxido de cálcio, dando causa a expansões.

Nos pontos identificados, que ocorrem desagregação do concreto devido a corrosão, foram executados alguns procedimentos preliminares, onde será procedida à remoção de ninho de agregados, até ser encontrado a parte resistente, posteriormente será feito o reparo, devendo seguir os seguintes passos:

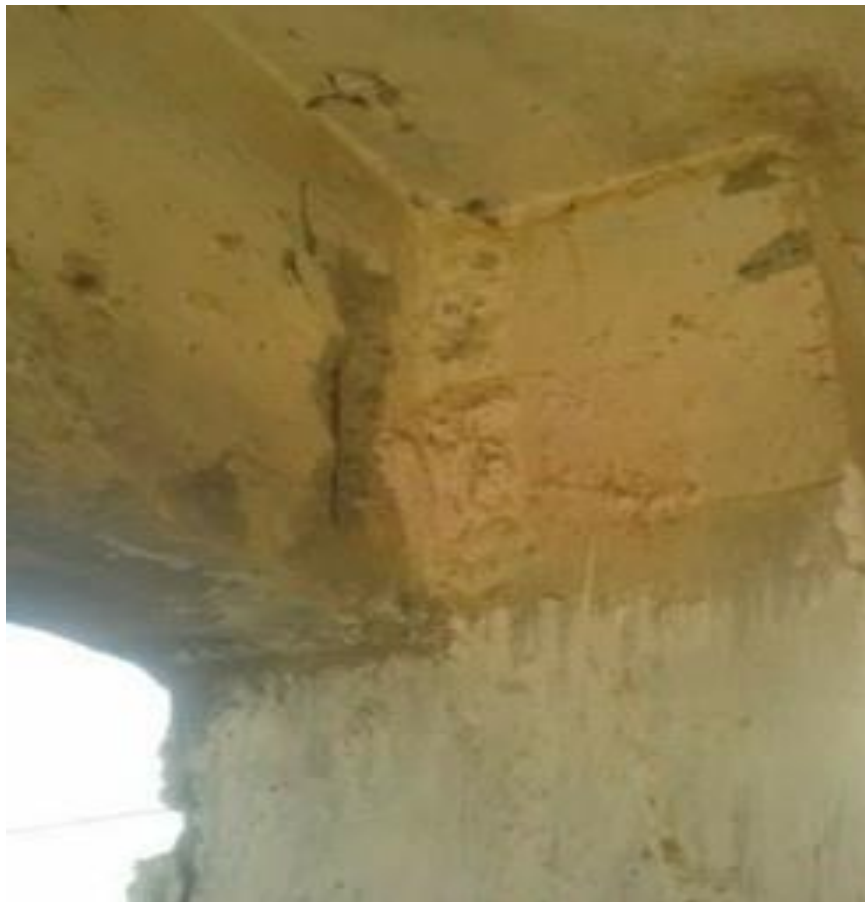
Figura 14 – Infiltração

Devido à necessidade de uma nova impermeabilização interna, além dos problemas visíveis, como goteiras, manchas e bolor, pode causar problemas mais sérios nas armaduras e outros problemas que afetam as estruturas da edificação. Desse modo, fez com que a água permeasse pelo concreto, causando infiltrações na estrutura como é verificado na figura 14.

Para corrigir as infiltrações foi necessário refazer a impermeabilização das paredes internas, para isso, foi usado a aplicação de membrana de polímero acrílico com cimento.

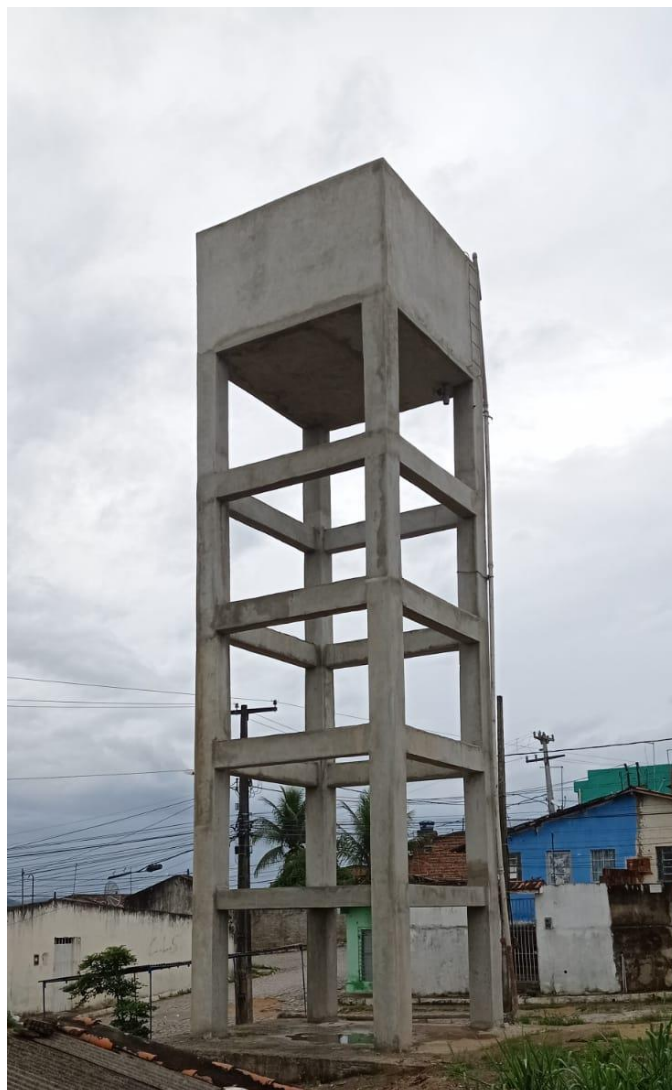
Figura 18 – Reservatório elevado recuperado

Abaixo, na figura 18 é possível verificar o reservatório elevado completamente recuperado, tendo sua vida útil prolongada.

Portanto verificou-se que devido à grande incidência de patologias como, infiltração, corrosão, RAA, deslocamento, se fez necessário uma intervenção imediata, para que fosse possível sanar de forma objetiva os problemas encontrados. Em função disso foi executado a recuperação de toda estrutura, além do uso de metodologias de proteção catódica.
