**FALHAS NO PROJETO ESTRUTURAL: UMA ANÁLISE DAS ESTRUTURAS  
EMPÍRICAS SOB A ÓTICA DA NBR 6118/2014**

Trabalho de Conclusão de Curso apresentado ao Curso de Engenharia Civil do Centro Universitário FACOL - UNIFACOL, como requisito parcial para a obtenção do título de Bacharel em Engenharia Civil

Área de Concentração: Estrutura em concreto armado

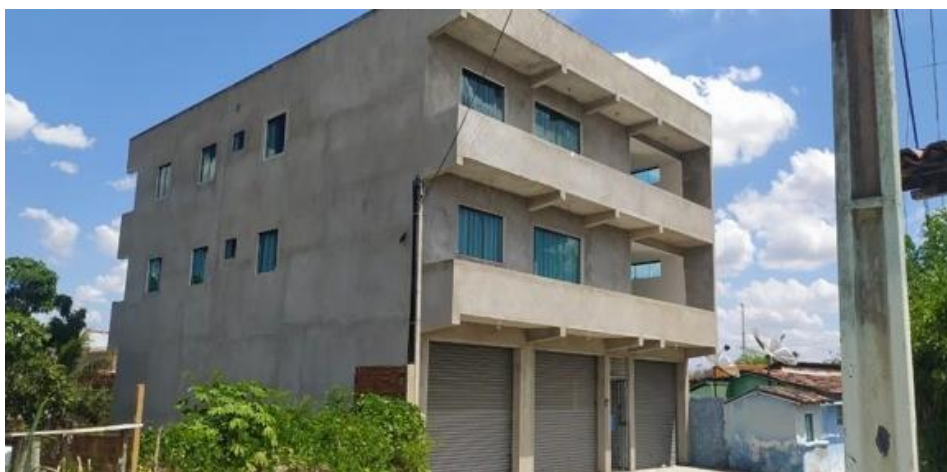
**FIGURA 9** – Residência unifamiliar localizada no Distrito de Umari.

A obra em análise nesta pesquisa é uma residência unifamiliar localizada no Distrito de Umari, Bom Jardim. No agreste do estado de Pernambuco, em zona rural, onde a qual foi executada sem acompanhamento técnico e projeto estrutural, a residência se encontra atualmente como está na figura 09, os proprietários já estão morando na mesma. Tendo em vista a forma a qual foi executada chamou atenção por ter uma área considerável construída, uma estrutura esbelta e também o fator de ser executada sem projeto algum.

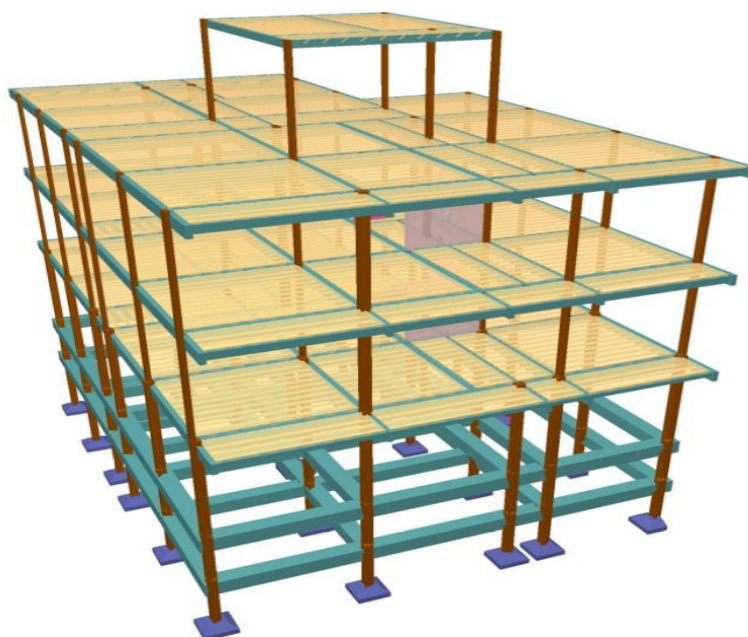
**FIGURA 15 – 3D da Estrutura.**

Posteriormente o lançamento da estrutura no software estrutural Cypecad com a concepção estrutural que foi aplicada na execução da residência, com as mesmas dimensões e com os dados que foram obtidos, Após a análise dos resultados confirmou-se o subdimensionamento da edificação, em análise visual quando realizado o levantamento da residência observou-se os elementos estruturais com seções muito esbeltas para o porte da da mesma. A modelagem da estrutura foirealizada conforme Fig 15.
